# Hilkku-hankkeen peltolohkojen kartoitus. Loppuraportti.

Maaperän rakenteen ja vesitalouden arviointi, syksy 2025

29.1.2026  
Päivitetty 22.4.2026

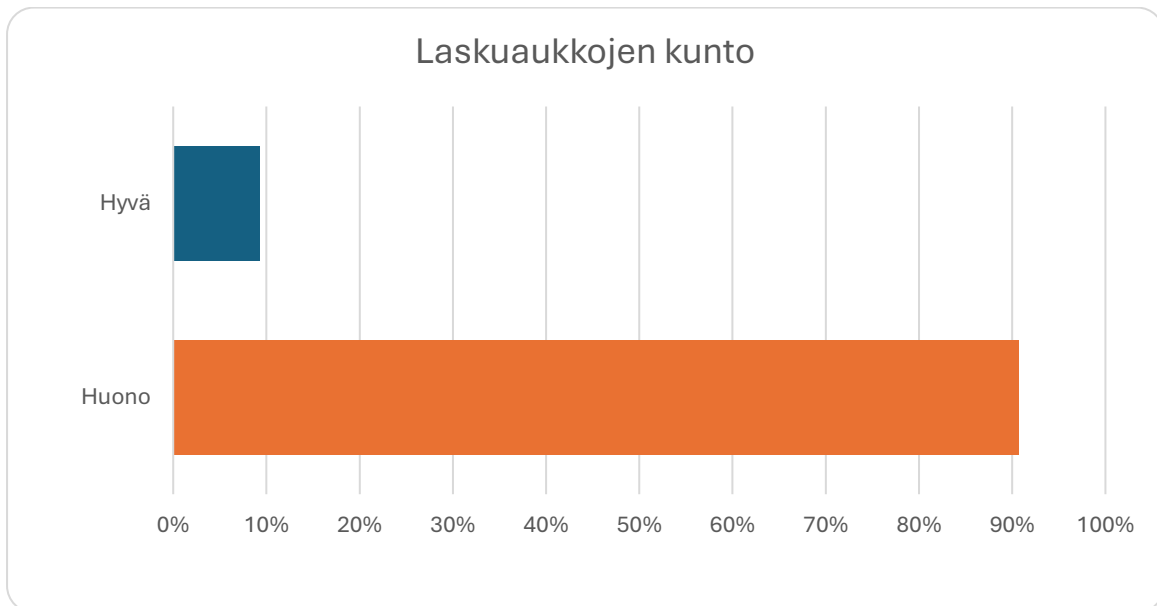
| Parametri | Kunto | Osuus (koko selvitysalue) | Merkitys |
|---|---|---|---|
| Laskuaukot (n=140) | Huono (tukossa, vaurioitunut, puuttuu tai veden alla) | 91 % | Estää salaojien vedenpoistoa merkittävästi |

Kuva 3. Laskuaukkojen kuntoluokitus prosentteina. Pylväskaavio esittää laskuaukkojen jakautumisen luokkiin: Hyvä ja huono.

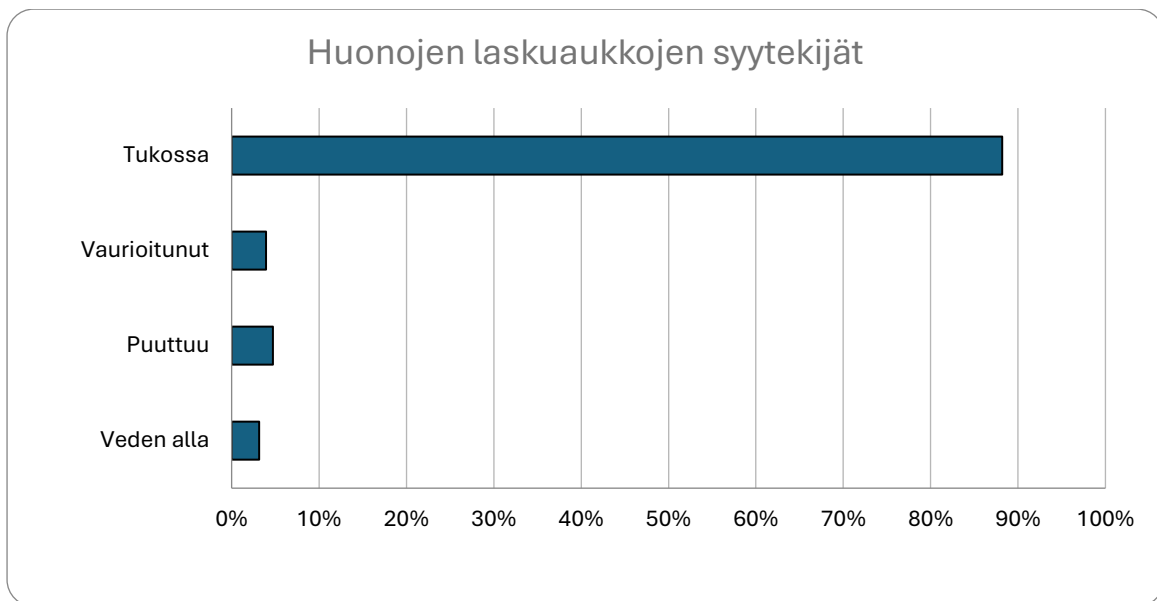
Kuva 4. Huonojen laskuaukkojen syytekijät prosentteina. Pylväskaavio esittää huonokuntoisten laskuaukkojen jakautumisen seuraaviin syyloukkiin: Tukossa, Vaurioitunut, Puuttuu ja Veden alla.

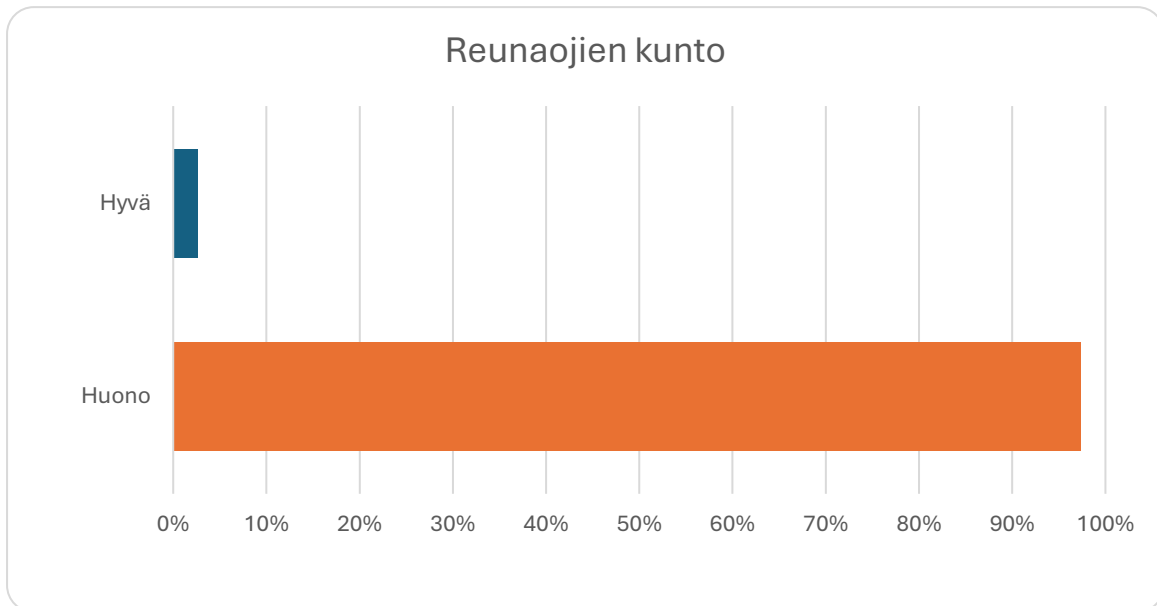
valumavesiä eivätkä vastaanottamaan salaojista tulevaa vettä. Kierron pysähtyminen pahentaa lohkojen märkänä pysymisen ongelmaa. Etenkin seisova vesi ja ojan mataluus vähentävät merkittävästi kuivavaraa ja heikentävät kuivatusjärjestelmän kokonaistoimivuutta.

Kuva 5. **Reunaojien kuntoluokitus prosentteina.** Pylväskaavio esittää reunaojien jakautumisen kahteen luokkaan: Hyvä ja Huono.

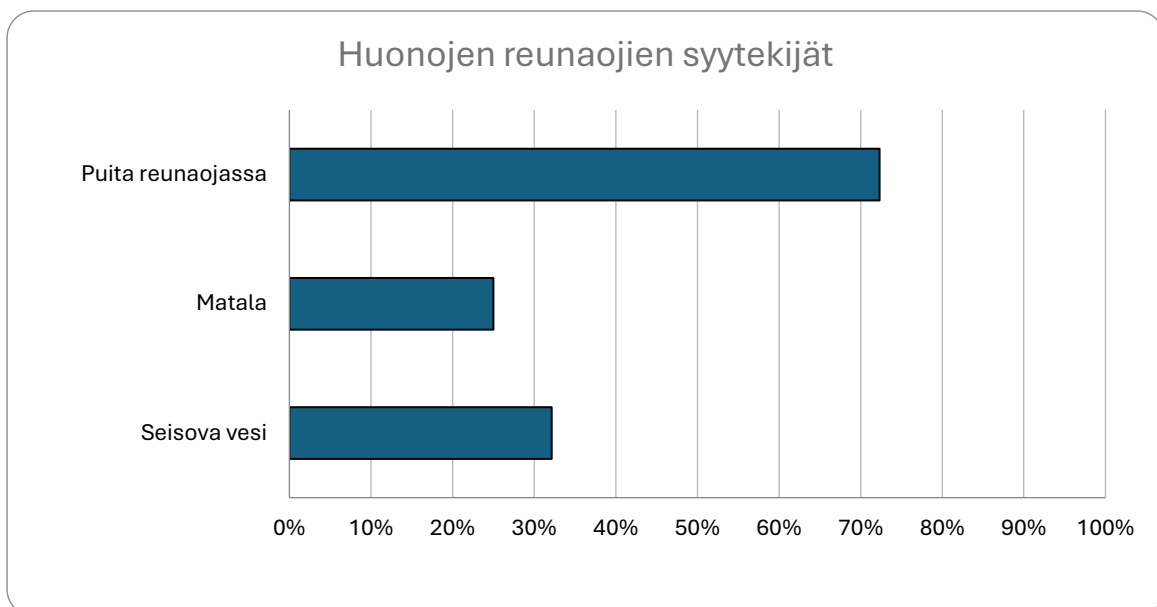
Kuva 6. **Huonojen reunaojien kunnan syytekijät prosentteina.** Pylväskaavio esittää huonokuntoisten reunaojien jakautumisen seuraaviin syyloukkiin: Puita reunaojassa, matala ja seisova vesi. Ojissa esiintyi useampaa kuin yhtä haastetta.

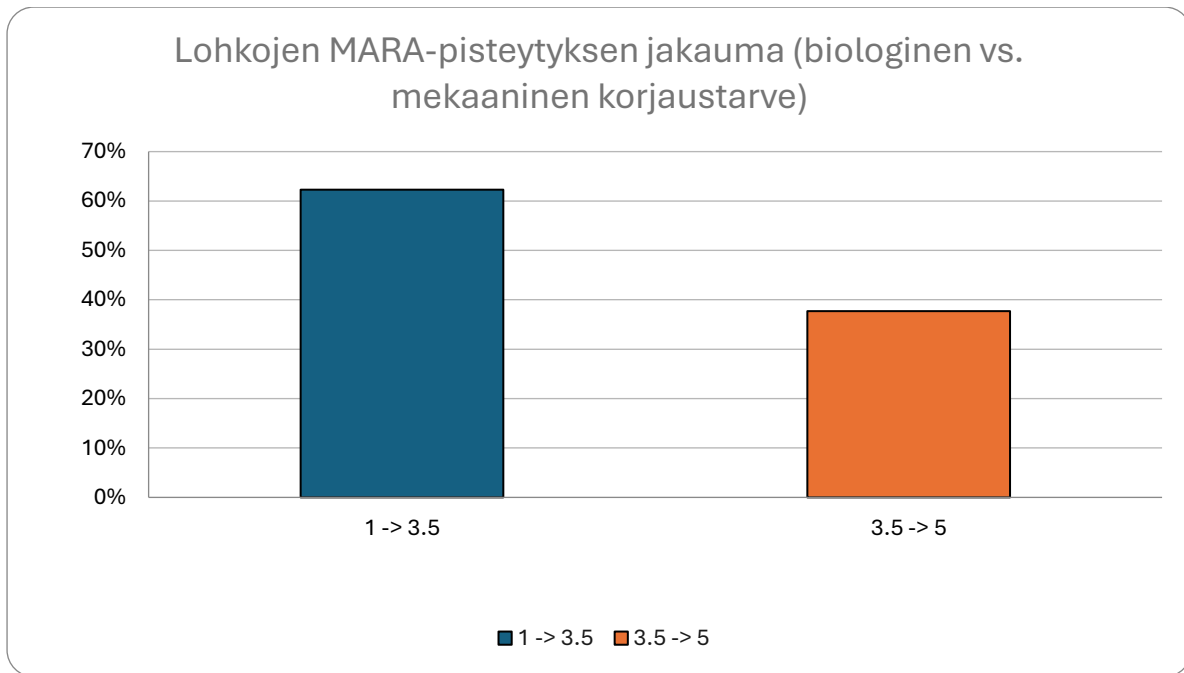
Havainnot osoittivat, että heikoimmat MARA-pisteet (lähellä 5) kytkeytyivät usein kasvulohkon alavimpaan ja kosteimpaan osaan sekä kohtiin, joissa kuivatusjärjestelmä oli silmin nähden puutteellinen.

Kuva 7. Maaperän rakenteen (MARA/VESS) pisteytyksen jakautuminen koko selvitysalueella. Kaavio esittää prosentuaalisen osuuden lohkoista, jotka tarvitsevat mekaanista korjausta (MARA 3,6–5,0) verrattuna niihin, jotka voidaan korjata biologisilla menetelmillä (MARA 1,0–3,5).]
