19. LOKAKUUTA 2015

LIITE 1

MÄNTSÄLÄN KESKUSTAN JA HYÖKÄNNUMMEN VALUMA-ALUE- JA
PIENVESISELVITYS 2015

MÄNTSÄLÄN KUNTA
TEKNISET PALVELUT
Heikinkuja 4, 04600 Mäntsälä

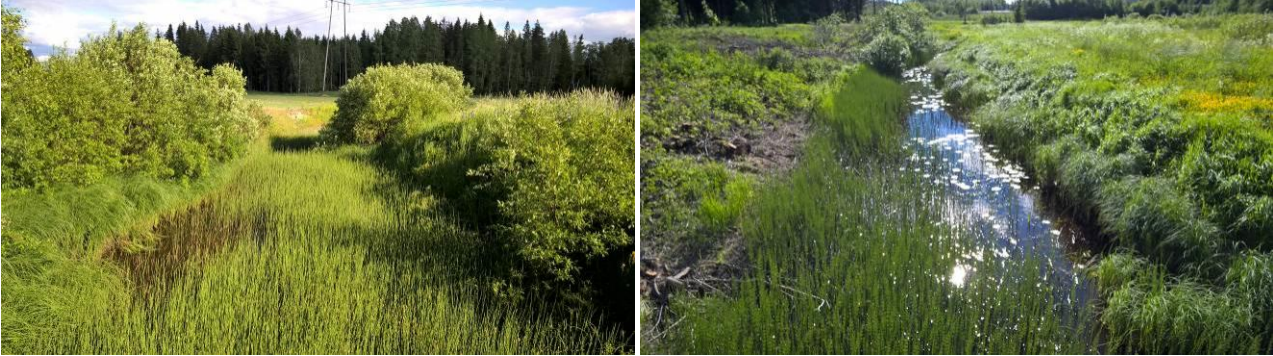
Valtatieltä Norrkullan peltoalueen keskivaiheille asti (noin 600 m) uoma on leveä ja siinä kasvaa tiheähköinä kasvustoina järvikortetta (kuvat 11 a ja b). Selvityksentekohetkellä uoman vedenpinnan leveys oli 300–400 cm ja vesisyvyys 30–40 cm, uoma ominaisuuksiltaan hyvin matala ja yksipuolinen. Vesi on hieman sameaa ja veden lämpötila oli +12°C (16.6.2015).

Kuvat 11 a ja b. Omitto-ojan uomaa valtatieltä Norrkullan peltoalueen keskivaiheille

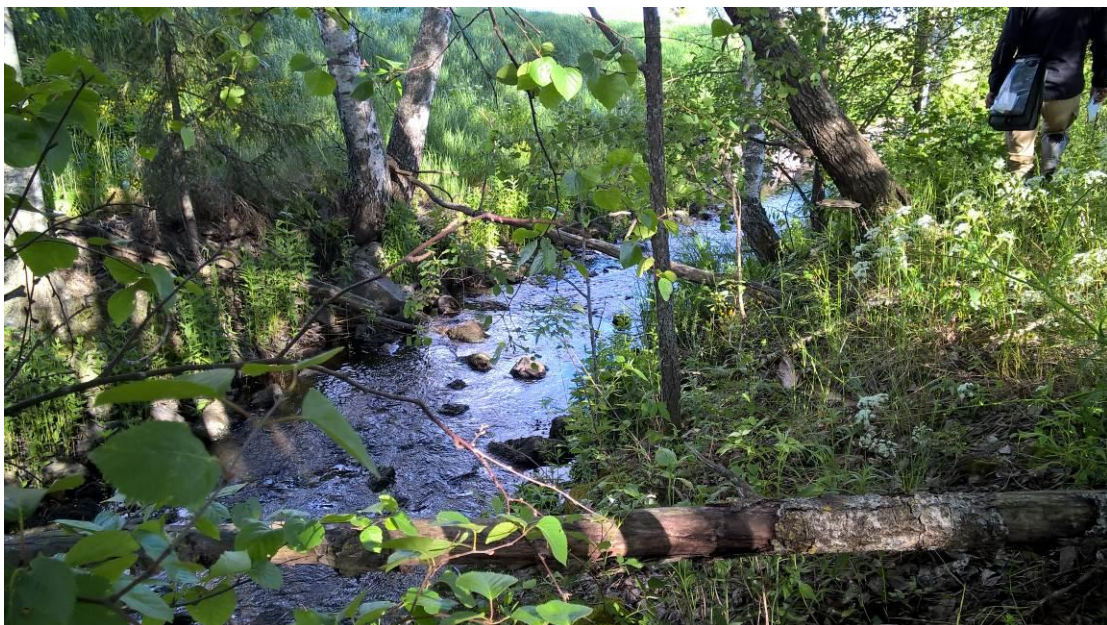
Uomaa on jonkin verran kunnostettu palauttamalla kiviä ja luomalla siten virtapaikkoja kalastolle (kuva 12). Pohjamateriaali on pääosin savea ja hienojakoisia materiaaleja, mutta virtapaikalla kiviä löytyy uoman pohjasta ja penkereiltä. Uoman ulkokaarteissa on virtapaikoissa havaittavissa jonkin verran eroosiota ja kiviä onkin kasattu paikoitellen eroosiosuojaukseksi.

Kuva 12. Uoman virtapaikka on aiemmin perattu ja kivet läjitetty puron penkoille. Hiljattain kiviä on jonkin verran palautettu uomaan virtapaikan palauttamiseksi. Uoma on syvällä ympäröivästä maastosta.

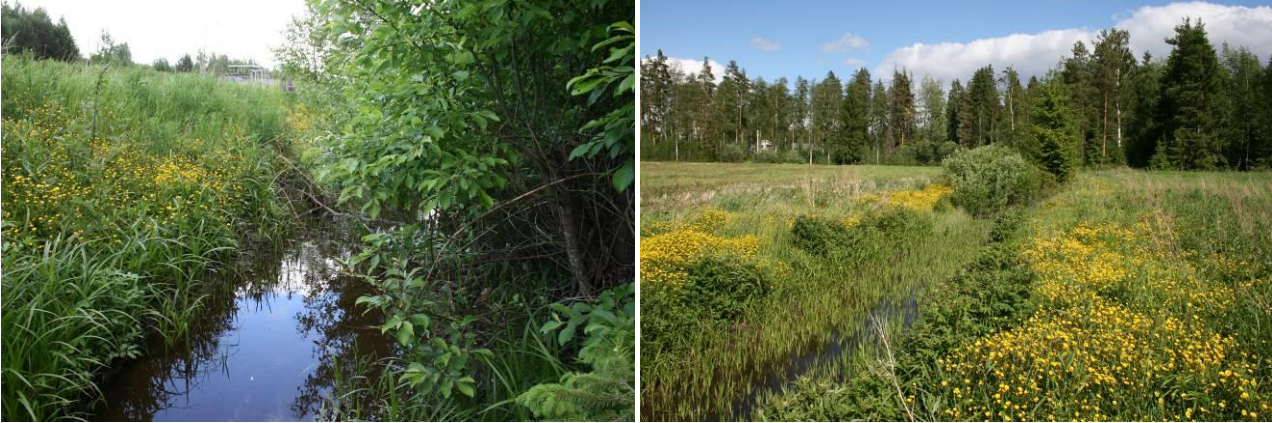
Puron alkuosa ennen rautatietä (noin 800 m) on peltoja ja Kaunismäen kohdalla metsää (kuvat 14 a ja b). Selvityshetkellä uoman vedenpinnan leveys vaihteli 1,0–2,5 m välillä ja syvyys välillä 10–17 cm. Veden lämpötila oli +13°C. Uoman pohjamateriaali oli hienoainesta, savea tai hietaa sisältäen paikoin eloperäistä materiaalia.

Kuvat 14 a ja b. Hietastenojan yläosaa ennen rautatietä.

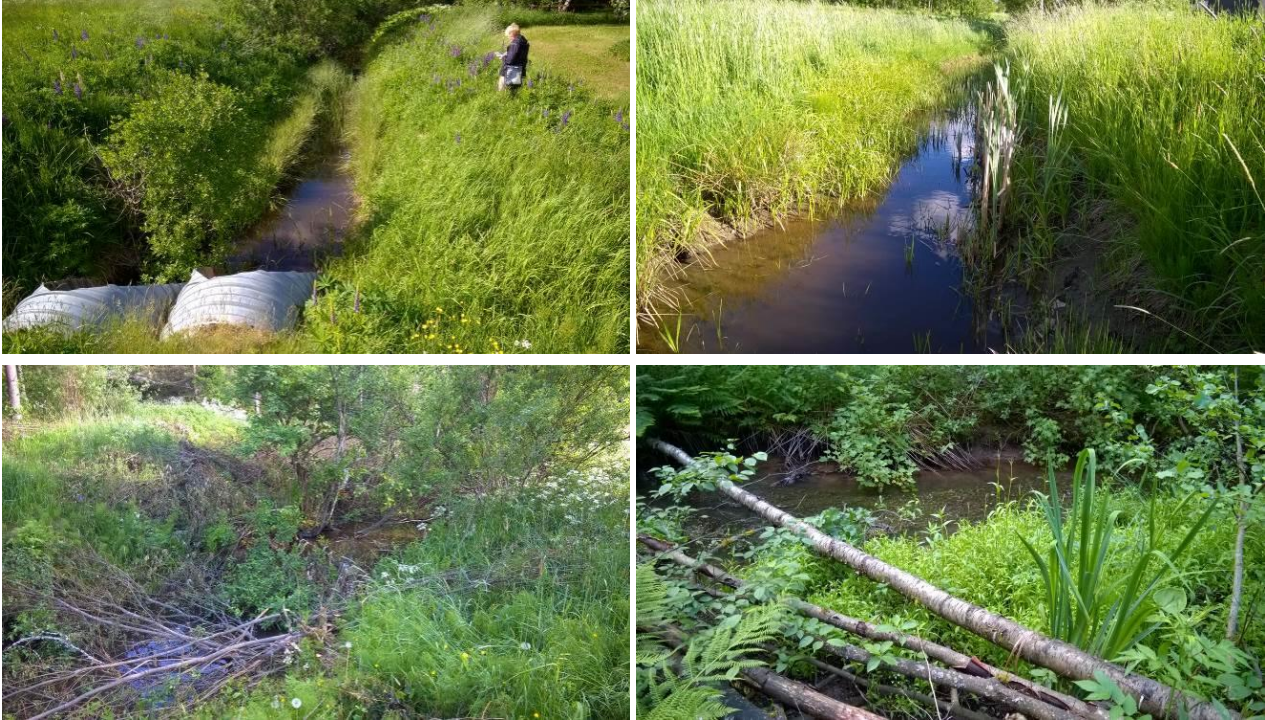
Kuvat 15 a ja b. Valtatien ja Riihenmäentien välisellä osuudella uoma on perattu ja suoristettu. c ja d. Riihenmäentien eteläpuolella uoma on monimuotoista ja sen ympäriltä on sähkölinjojen vuoksi raivattu puuvartinen kasvillisuus. Kasvillisuus on jätetty uomaan ja sen lähialueille, mikä osaltaan pienentää uoman vedenjohtokykyä ja tuo vesistöön lisää ravinteita.

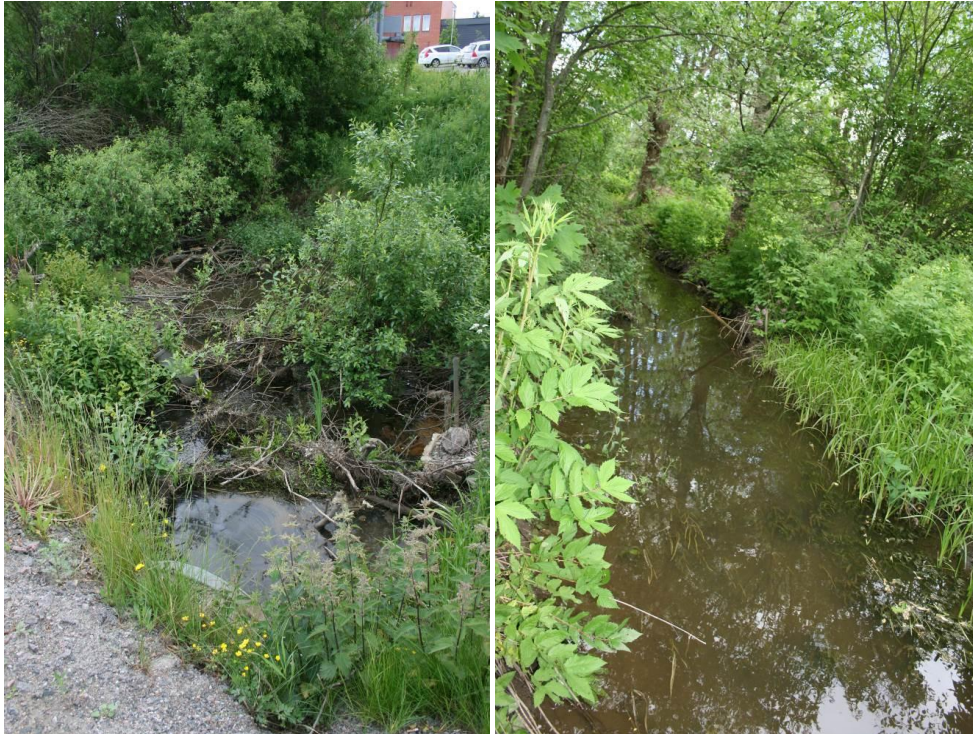
Liettonojan alaosa (noin 600 m) sijoittuu rakennetulle alueelle, pihapiirit tulevat lähelle uomaa viheralueeksi kaavoitetulle alueelle asti, ja useat sillat ylittävät sen. Osuuden yläosassa on myös toimitilarakentamista (Mäntymäentien–Liedontien alueella). Ylempänä Liettonojassa esiintyvää purosätkintä on kuitenkin laajoina ja tiheinä kasvustoina Mäntsälänjoelle asti. Mäntymäentieltä itään uomaa on ohjattu useista peräkkäisistä rummuista ja niiden väliset avouomaosuudet ovat syviä ja ylileiveitä (kuvat 19 a ja b).

Kuvat 19 a ja b. Paloaseman lähistöllä uoma on syvää ja ylileiveää.

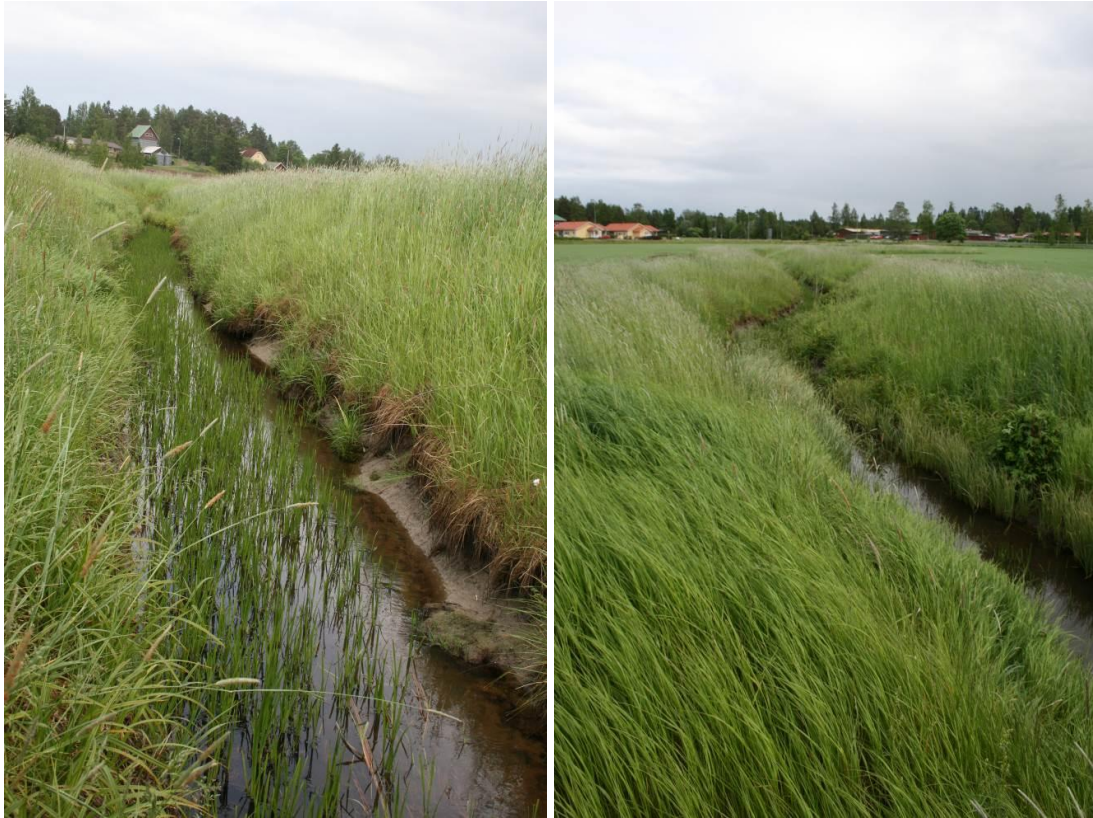
Kuvat 27 a ja b. Radan itäpuolella Färjärinoja jatkuu perattuna, paikoin eroosion kuluttamana peltouomana.

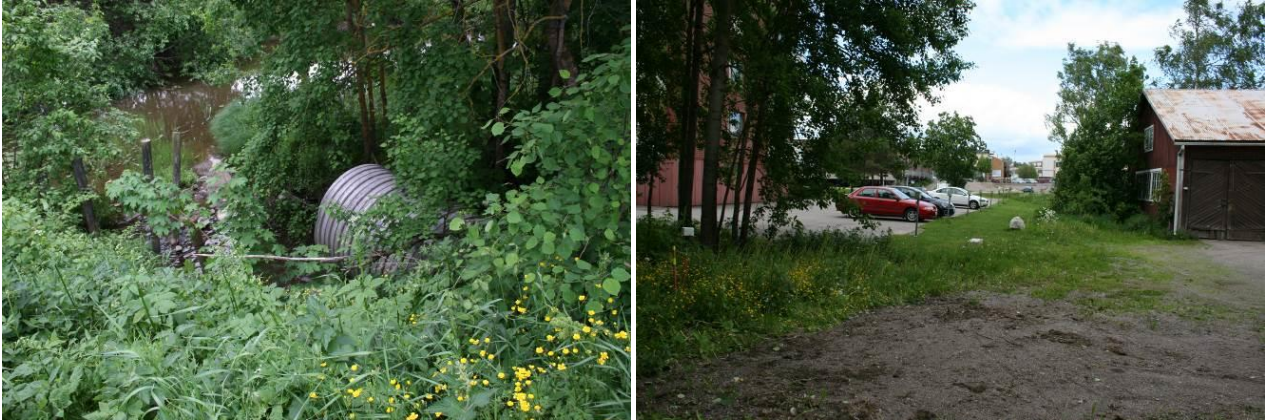
Kuvat 30 a ja b. Färjärinojan loppuosa on putkitettu keskusta-alueen läpi.

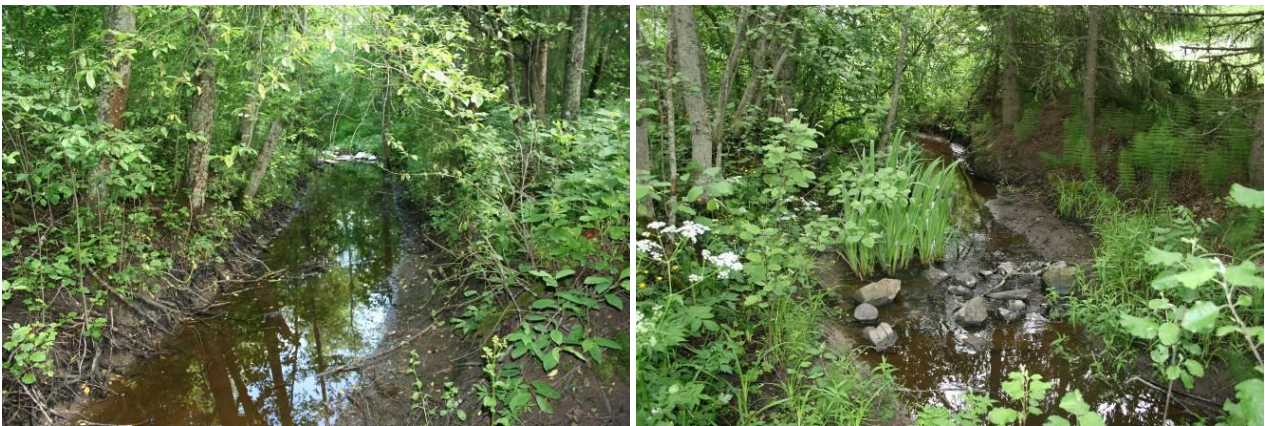
Kuva 33 a ja b. Uoma on perattu paikoitellen hyvin yksipuoliseksi ja satunnaisesti kunnostettu lyhyiltä osuuksilta.

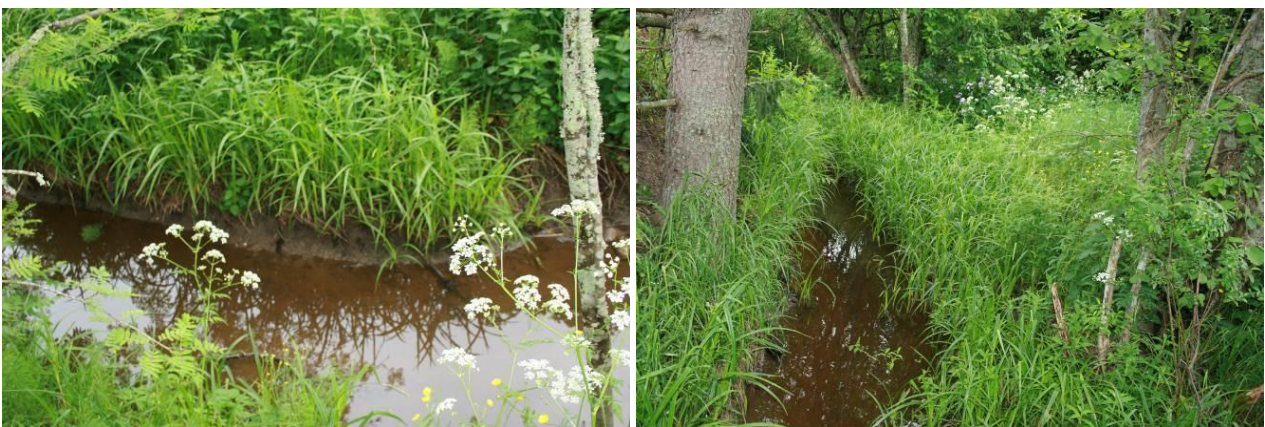
Koivumäentien pohjoispuolella (noin 200 m) uoman ympärillä on entistä ja viljeltyä peltoa sekä loppuosassa ennen kevyenliikenteen siltaa pihapiirejä. Selvityshetkellä uoman leveys oli n. 1,0 m ja vesisyvyys vaihteli 10–20 cm välillä. Uoman reunoilla kasvaa kookkaita pajuja, raitoja ja koivuja. Vedessä kasvaa korpikaislaa ja rantapalpakkoa ja uoman laitella mm. nokkosta, mesiangervoa, metsäkortetta ja koiranputkea. Talojen kohdalla uoma on leveä, vaikka vettä sen pohjalla virtaa melko vähän. Pohja on hienoainesta ja karkeaa hiekkaa ja alaosassa on joitakin kiviä. Lievää eroosiota on havaittavissa (kuvat 34 a ja b).

Kuva 34 a ja b. Paikoin uomassa on eroosiota ja runsastakin kasvillisuutta.

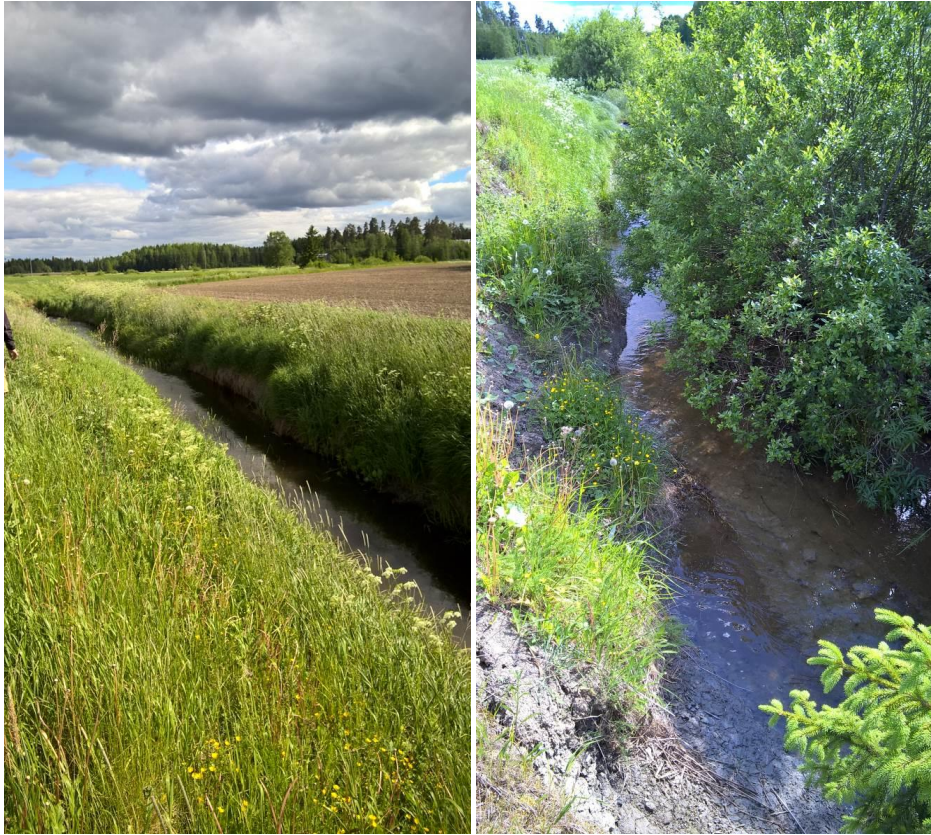
muuttunut. Uomassa on havaittavissa paikoitellen melko voimakasta eroosiota ja reunoilla on paikoin pitkiä sortumia. Sortumat ja oksat ja juuret ovat paikoin aiheuttaneet muutoksia virtaukseen.

Kuva 37 a ja b. Kropunoja virtaa suoraksi perattuna ja puustoa on penkoilla vain paikoitellen.

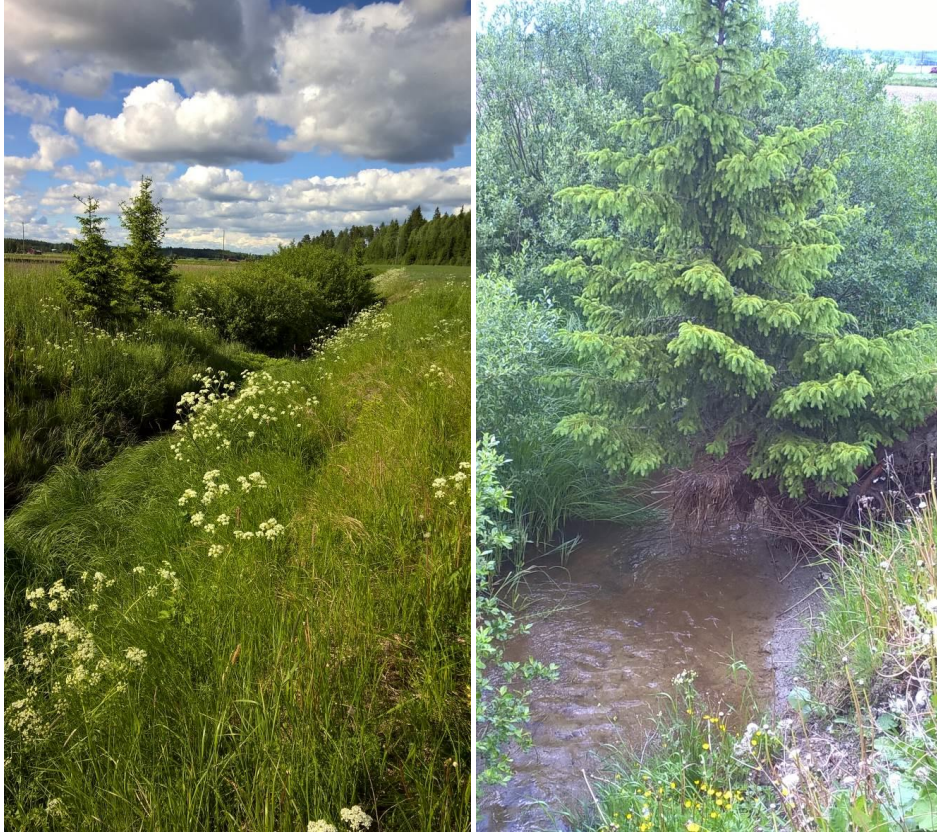
Kuvat 38 a ja b. Peratussa uomassa on sortumia ja hyvin voimakasta eroosiota.

Uoman alajuoksulle olisi perusteltua rakentaa maatalouskosteikko vähentämään kiintoaineen kulkeutumista Mäntsälänjokeen. Maatalouskosteikon tavoitepinta-ala on 3 % valuma-alueesta (69 ha) mutta jo 1–2 % (23–46 ha) laajuisella kosteikoilla on merkittäviä positiivisia vaikutuksia veden laatuun. Maatalouskosteikoille on mahdollisuus hakea EU-tukea.

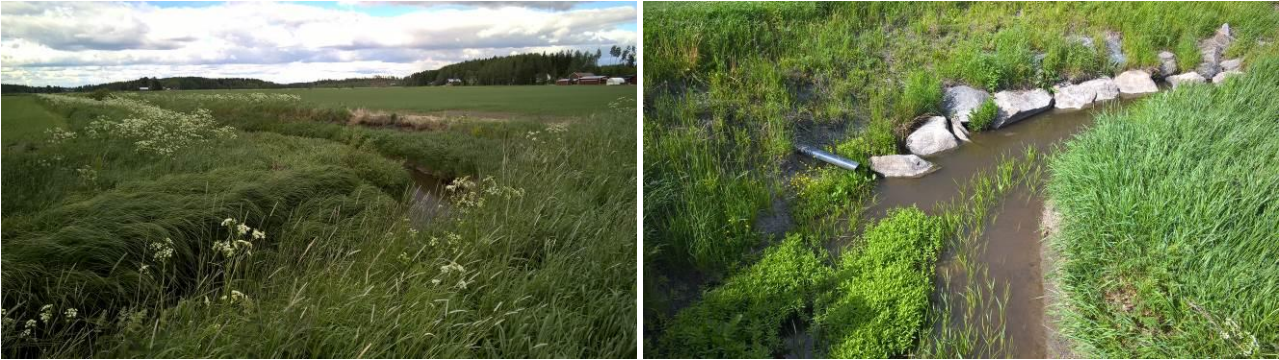
Kuva 40 a ja b. Sortumat ovat muodostaneet uomaan tulvatasanteita ja paikoitellen uomaa on eroosiosuojattu kivillä.

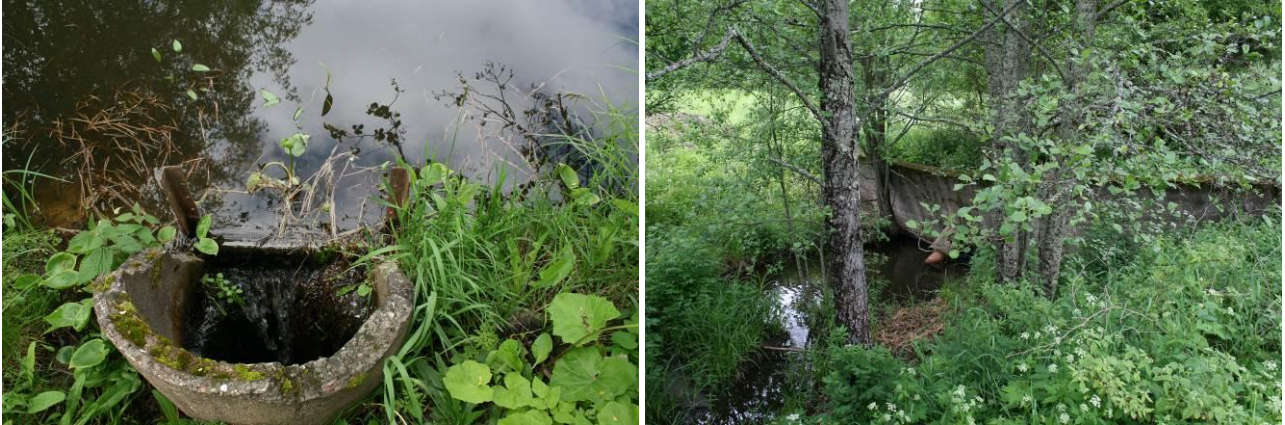
Kuva 44 a ja b. Vesirakenteet ovat elinkaarensa loppuvaiheessa.

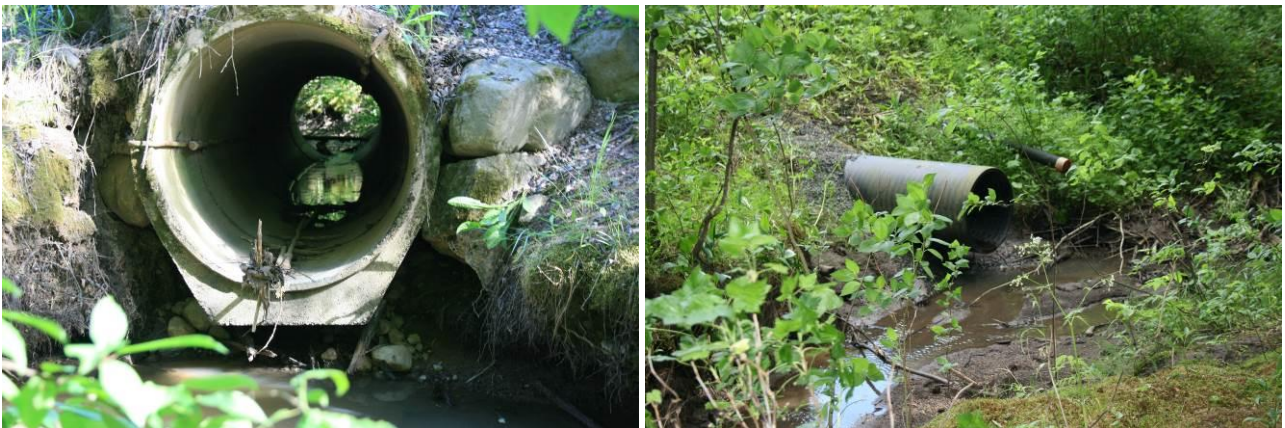
Kuva 49 a. Pyydyskorventien alittava rumpu on syöpynyt ja pidättää ylävirran puolella sedimenttiä. b. Uoman yläosalle johdetaan hulevesiä.

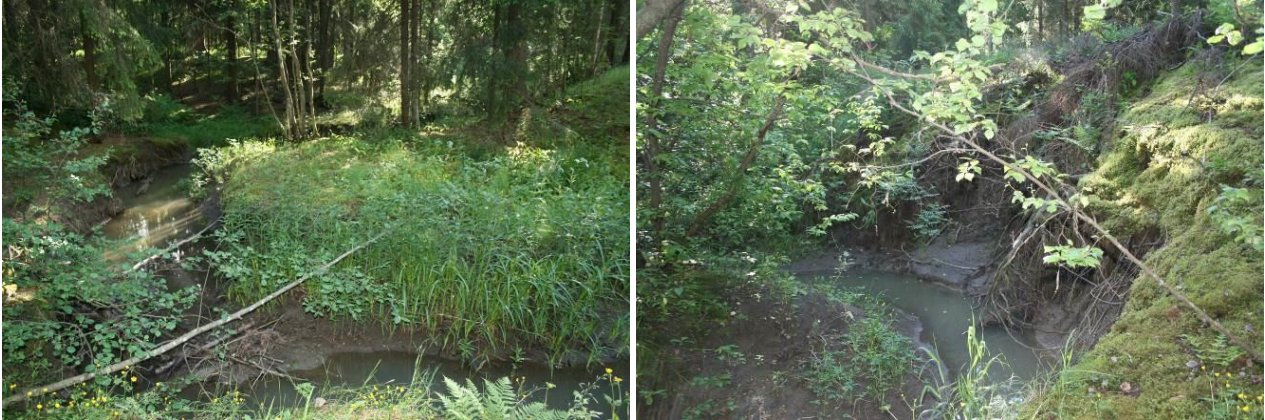
Kuva 50 a ja b. Sedimentaatio ja eroosio ovat uomassa voimakkaita. Hulevesien johtaminen puroon heikentää uoman luonnollista stabiilitettä.

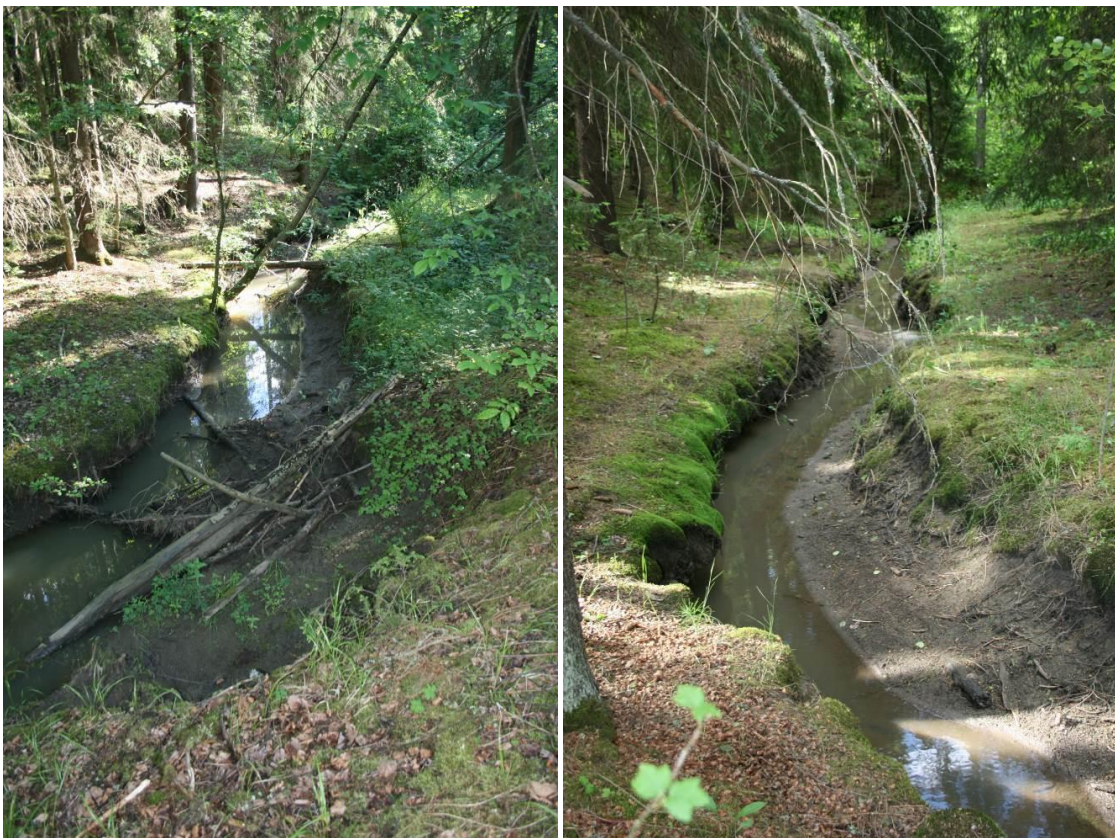
Kuva 51 a ja b. Uoman virtaus on syönyt maa-ainesta pengerten alta.
