# KLAUKKALAN OSAYLEISKAAVA-ALUEEN PIENVEDET

Pekka Routasuo

30.9.2015

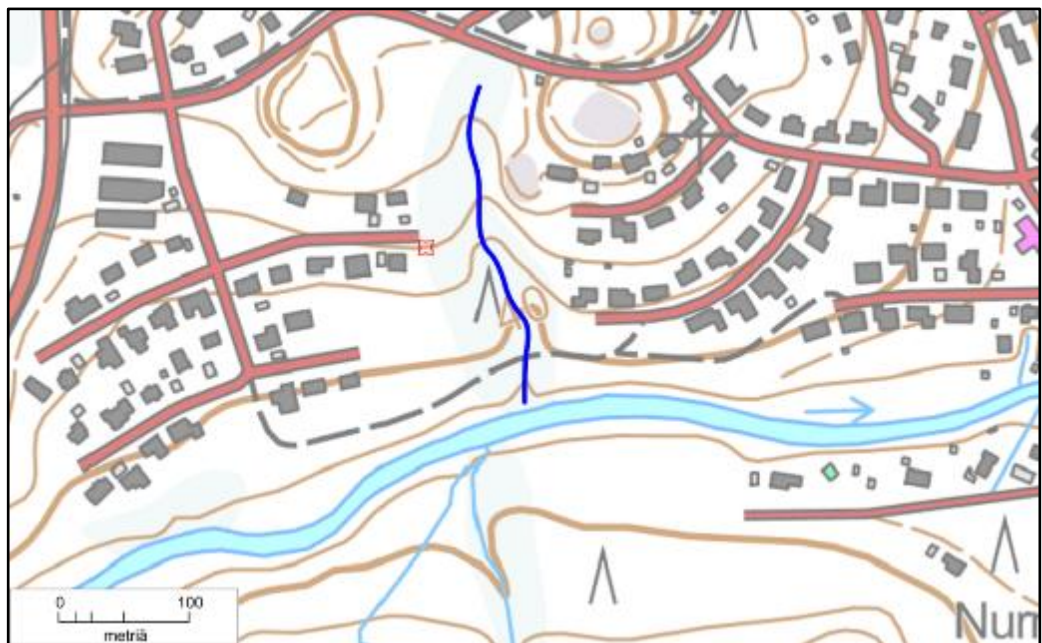
Luonnontilaisessa ja melko jyrkästi viettävässä uomassa virtaava noro. Uoman reunoilla on lehtomaisen kankaan metsää. Varttuneessa puustossa on paljon haa-  
poja ja kuusia.

*Kohde täyttää vesilain 2 luvun 11 §:n kriteerit.*

**Kuva 1.** Harjulanrannan noro on merkitty tumman sinisellä viivalla.

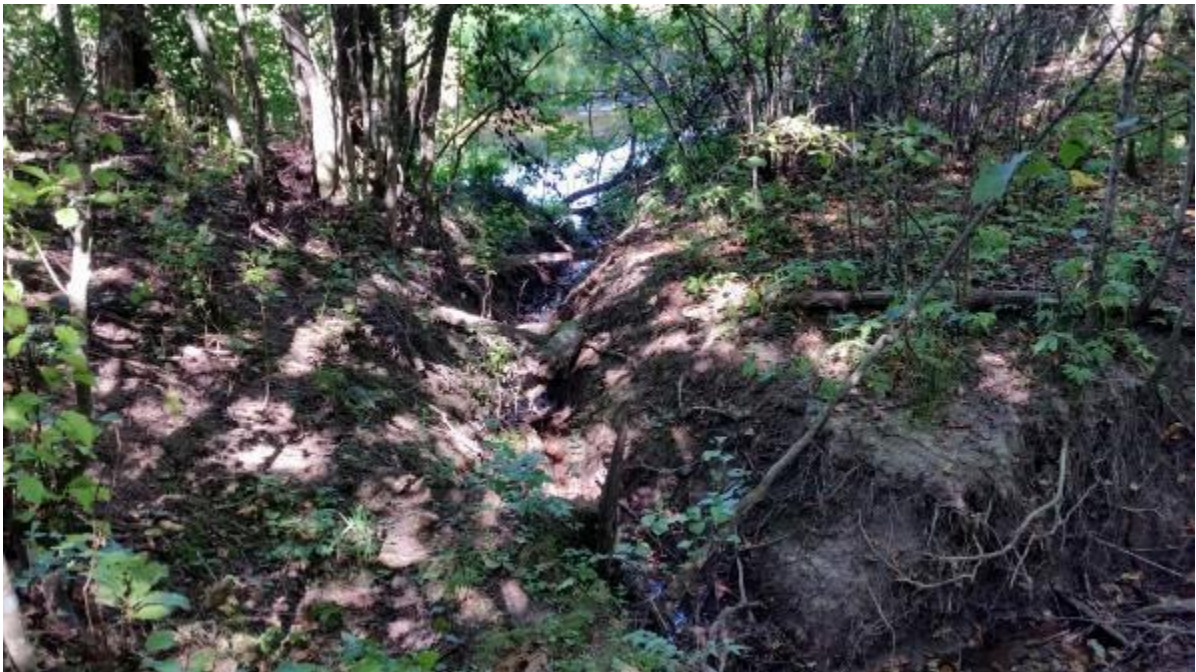
Luonnontilaisessa uomassa virtaavaa noroa (kuva 7) ympäröi pääasiassa hyvin nuori puusto: koivua, kuusta ja harmaaleppää. Eteläosassa uoma on loivarinteinen ja sen reunoilla kasvaa mm. korpikaislaa, mesiangervoa, rönsyleinikkiä, luhtalemikkiä ja nokkosta. Ylempänä rinteellä tavataan mm. mäkilehtolustetta, metsäkastikkaa, jänönsalaattia ja sinivuokkoa.

**Kuva 7.** Lepsämänjoen sivupuro I:n uomaa osa-alueella 5. Taustalla Lepsämänjoki.

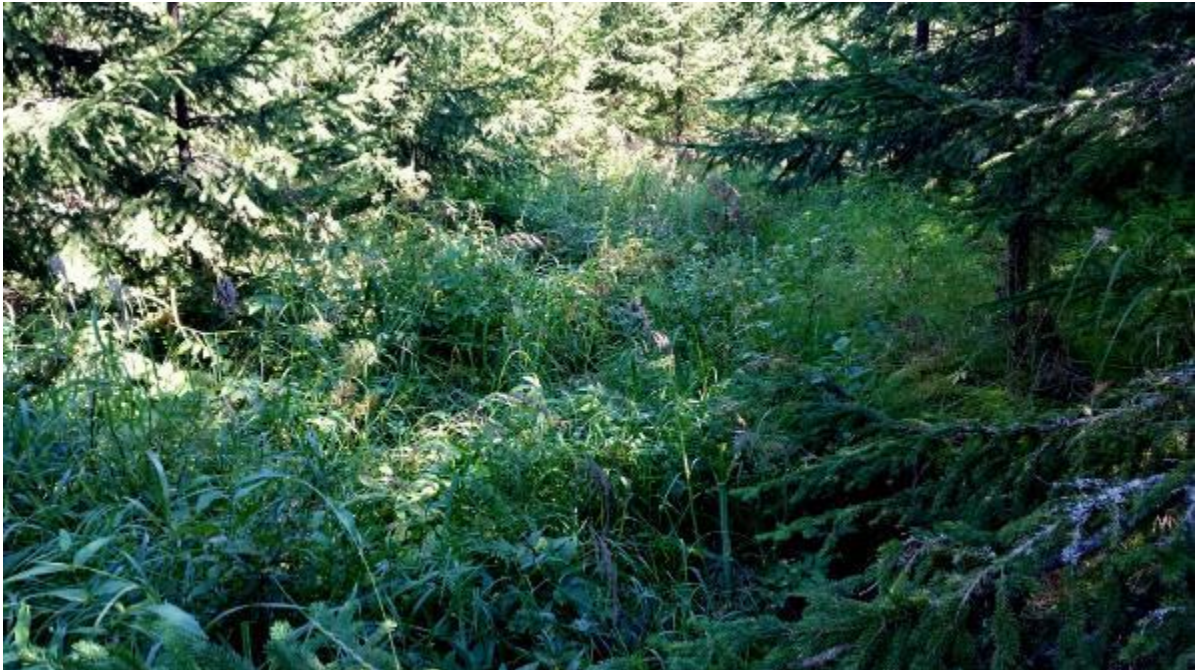
Luonnontilaisessa uomassa virtaavan noron (kuva 9) ympäristössä kasvaa karttaan merkityn ajouran itäpuolella tiheää nuorta kuusikkoa ja koivikkoa sekä kuusitaimikkoo. Uoman varrella tavataan mm. korpikaislaa, metsä- ja viitakastikkaa sekä mesiangervoa.

Ajouran länsipuolella uomaa ympäröi tiheä tuomipensaikko ja nuori harmaalepikko. Uoman reunoilla kasvaa mesiangervoa, koiranvehnää, vuohenputkea ja lehtokuusamaa. Uoma on syöpynyt 0,5–1 metrin syvyiseksi.

**Kuva 9.** Lepsämänjoen sivupuro II:n kasvillisuutta osa-alueella 6.

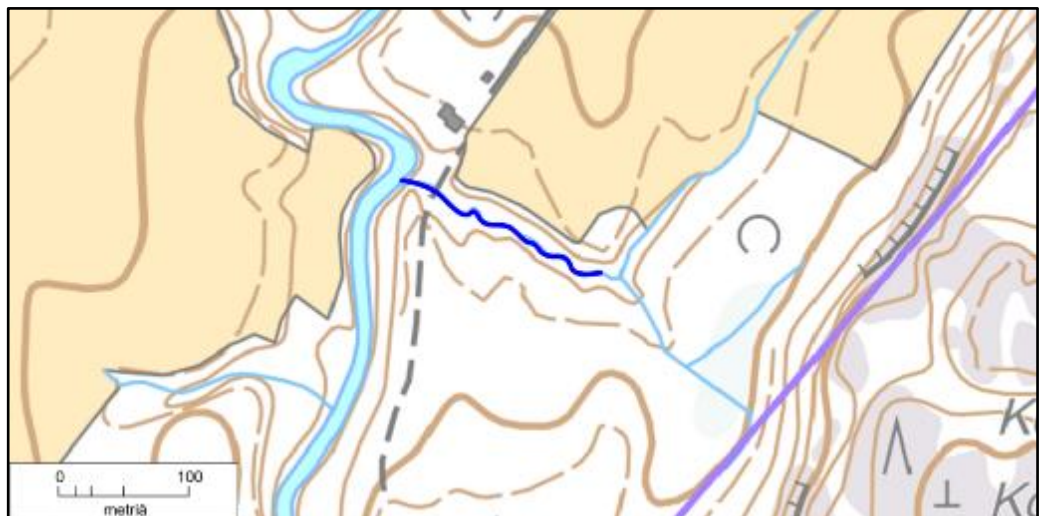
*Kohde täyttää kuvan 10 rajatulta osalta vesilain 2 luvun 11 §:n kriteerit. Rajauksen itäpuolella uoma sijaitsee avohakkuulla ja se on perattu. Uoma oli pääosin kuiva, paikoin oli seisovaa vettä.*

**Kuva 10.** Lepsämänjoen sivupuro II osa-alueella 6 on merkitty tumman sinisellä viivalla.

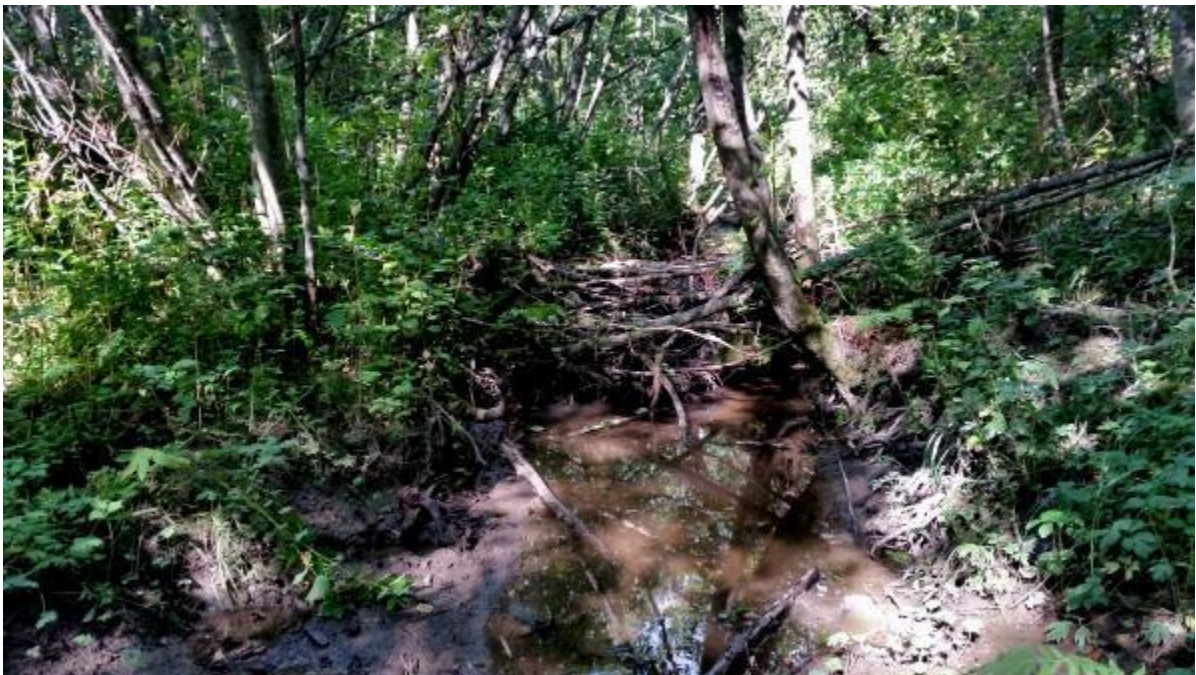
Uoma on luonnontilainen ja parin metrin levyinen ja siinä virtasi melko vähän vettä (kuva 11).

**Kuva 11.** Luhtajoen sivupuro osa-alueella 2.

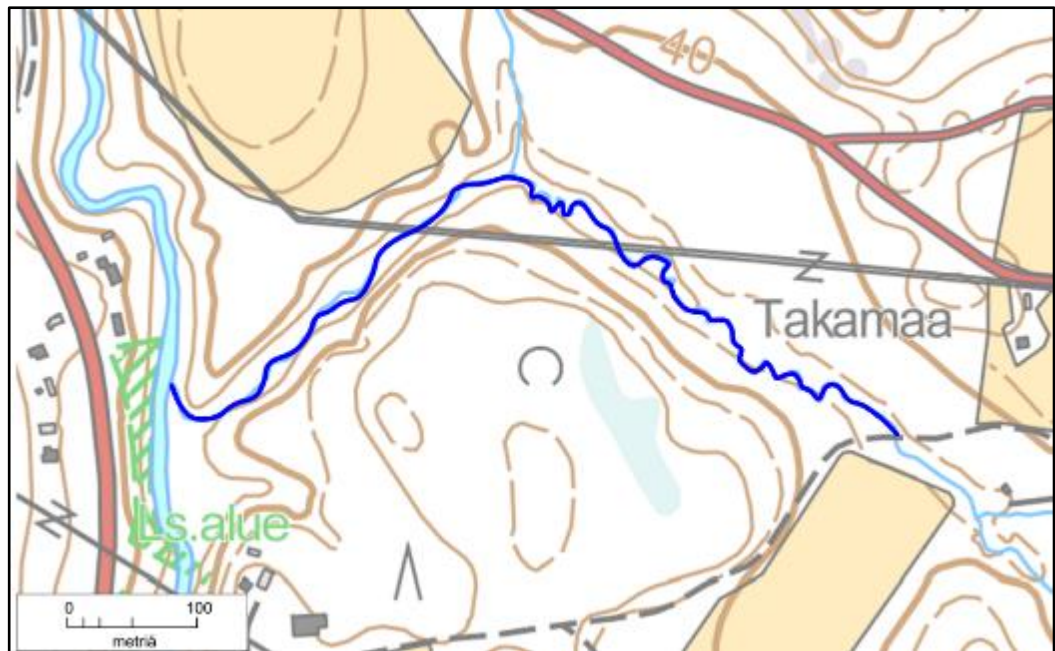
*Kohde ei ole vesilain 2 luvun 11 §:n kriteerien mukainen noro, sillä siinä virtaa pysyvästi ainakin jonkin verran vettä.* Kohde on muu arvokas pienvesi, jonka luonnontila tulisi säilyttää.

Kuva 12. Luhtajoen sivupuro osa-alueella 2 on merkitty tumman sinisellä viivalla.

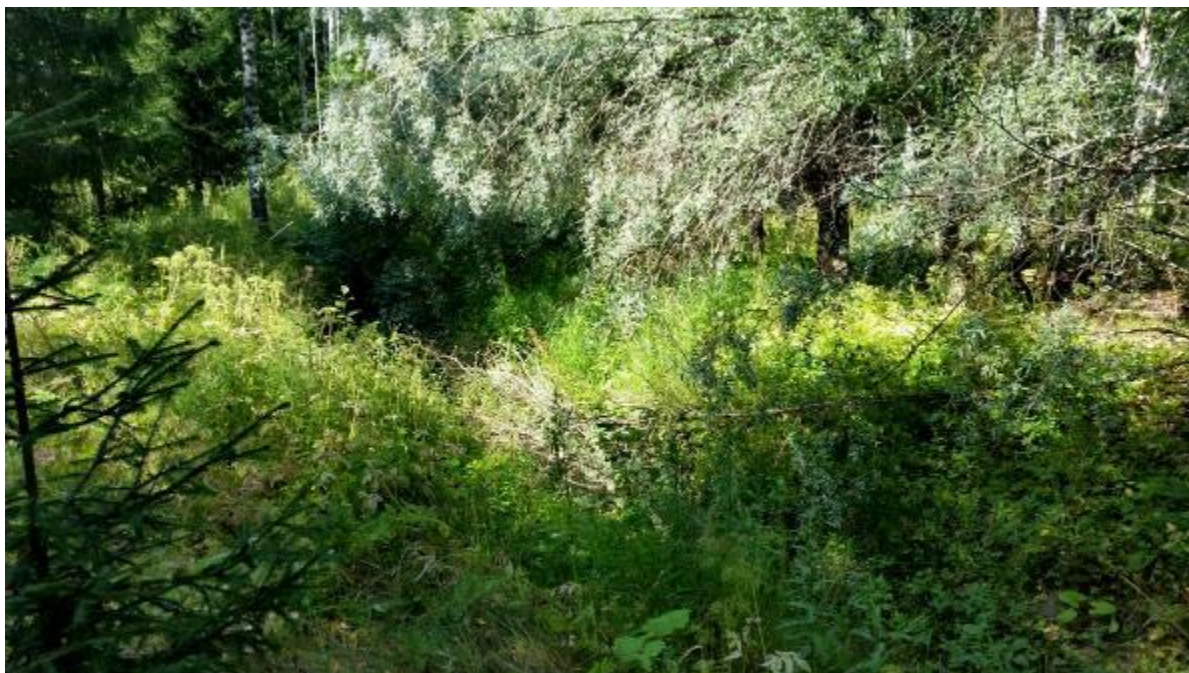
Puron länsiosassa sen varrella kasvaa varttuvaa koivikkoa, muutama iso hopeasavalava sekä nuorta kuusikkoa (kuva 13). Kenttäkerroksessa tavataan mesiangervoa, nokkosta ja viitakastikkaa. Uomassa kasvaa luhtalemmikkiä, korpikaislaa ja ratamosarpiota. Uomaa on ruopattu ja oikaistu ja tien länsipuolinen alue on ilmeisesti entistä peltoa.

**Kuva 13.** Lähtelänojan varren kasvillisuutta osa-alueella 7.

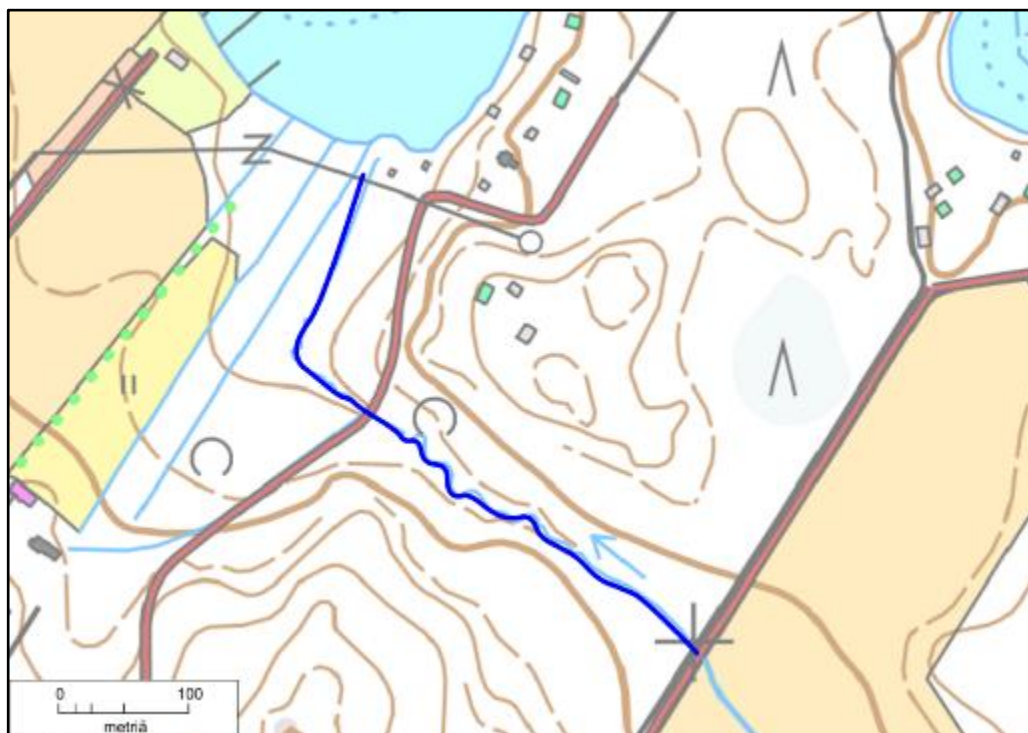
Puron itäosassa uoman varrella kasvaa nuorta kuusta, harmaaleppää ja koivua. Kenttäkerroksen lajistoa ovat mm. mesiangervo, lehtopalsami ja nokkonen. Uomassa kasvaa mm. korpikaislaa, ranta-alpia, luhtalemmikkiä ja ratamosarpiota. Uomaa on paikoin ruopattu.

*Lähtelänojan uoma ei ole luonnontilainen, joten se ei ole vesilain 2 luvun 11 §:n kriteerien mukainen pienvesikohde.*

**Kuva 14.** Lähtelänoja osa-alueella 7 on merkitty tumman sinisellä viivalla.
