Keski-Uudenmaan ympäristökeskuksen julkaisuja 3/2019

Nurmijärven Viitastenoja taimenen lisäntymisalueena

Elias Haro

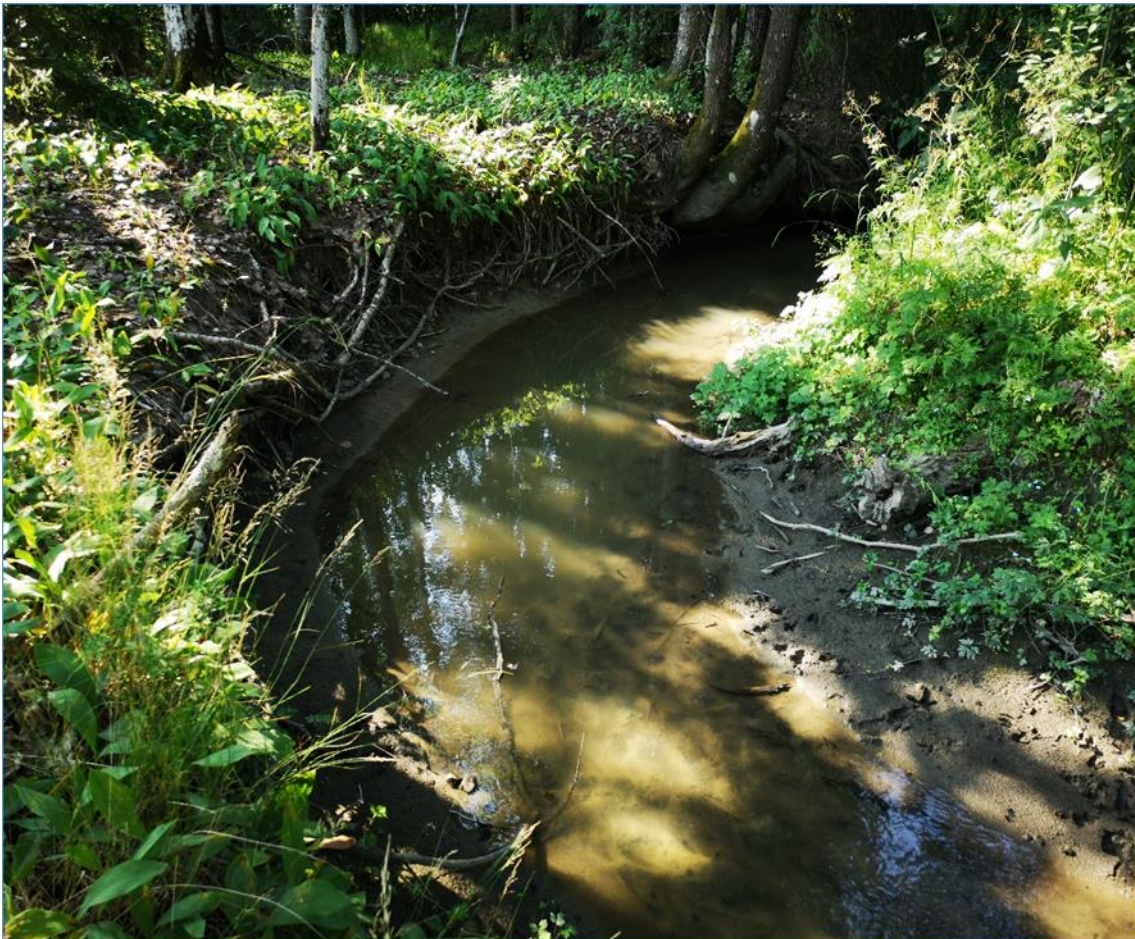
Kuva 2. Viitastenojan uomaa kartoitusalueen yläosalla

Lammesta alavirtaan puro virtaa hiljalleen savipohjaisessa uomassa selvityksessä kuvatun noin 500 metrin matkan. Uoma on huomattavan korkeatörmäinen, mistä voidaan päätellä puron tulvivan reilusti sateisina jaksoina (kuva 2.). Uoman reunat ovat pääosin savea ja uomaan on kaatunut jonkin verran puustoa. Puron meanderointi vaikutti luonnolliselta ja puroa ei ole ainakaan laajalti perattu tai oikaistu. Puron itärannalla on suoritettu pienialainen päätehakkuu. Puron välittömässä läheisyydessä kulkee kohtalaisen helppokulkuinen polku ja välillä useita polkuja. Polut voivat olla ihmisten aikaansaamia tai hirvieläinten luomia. Maastokäynnin yhteydessä havaittiin valkohäntäpeuroja ja niiden jälkiä.

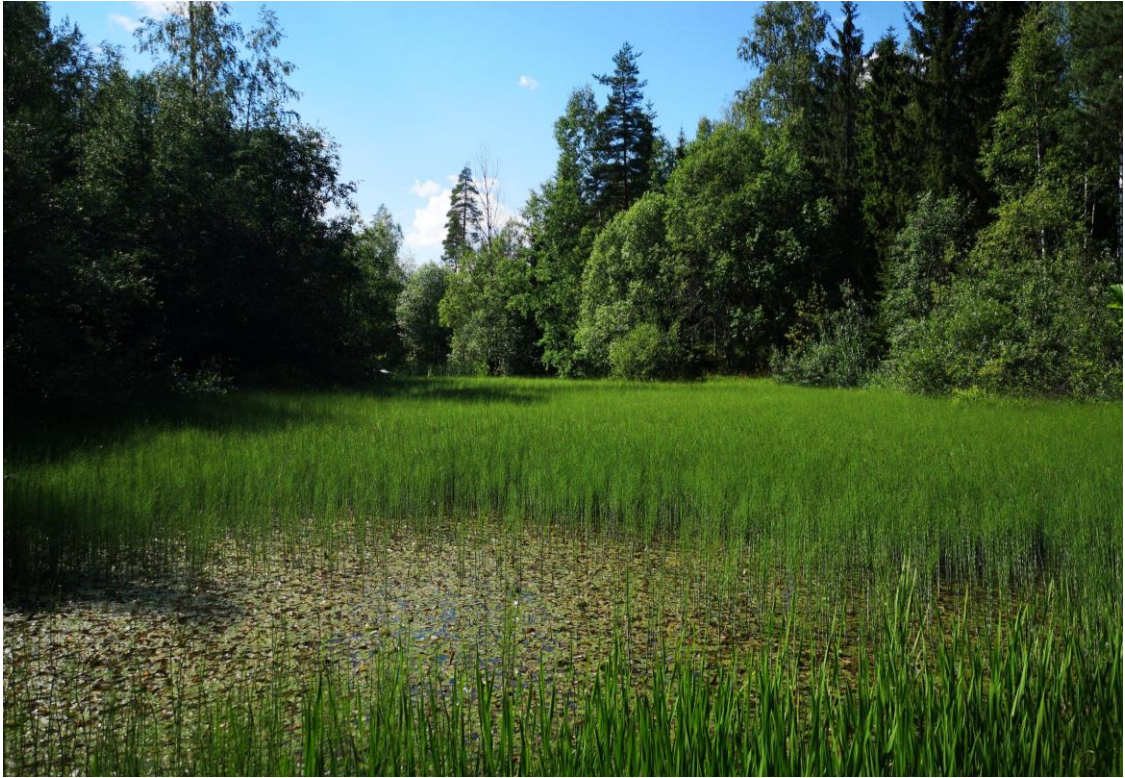
Kuva 5. Haavistontien läheisyydessä sijaitseva lampi ylävirtaan kuvattuna. Lampi on huomattavan rehevä ja lähes umpeenkasvanut.

Puron ylittävän Haavistontien välittömässä läheisyydessä sijaitsee ilmeisesti asumaton kiinteistö useine rakennuksineen. Kiinteistön yhteydessä sijaitsee lampi, josta maastokäynti aloitettiin. Lampi on huomattavan rehevä ja lähes umpeenkasvanut erilaisista kortteista ja muusta vesikasvillisuudesta (kuva 5.). Lammen itäpäässä on lähinnä kattotiilistä ja muusta kiviainespohjaisesta rakennusjätteestä tehty pato, joka toimii ainakin alivirtaama-aikaan kaloille täydellisenä nousuesteenä (kuva 6.). Lammessa on havaittu viitasammakkoa (*Rana arvalis*) ja lammen sopivuus viitasammakolle on hyvä (Routasuo ja Lammi 2015).

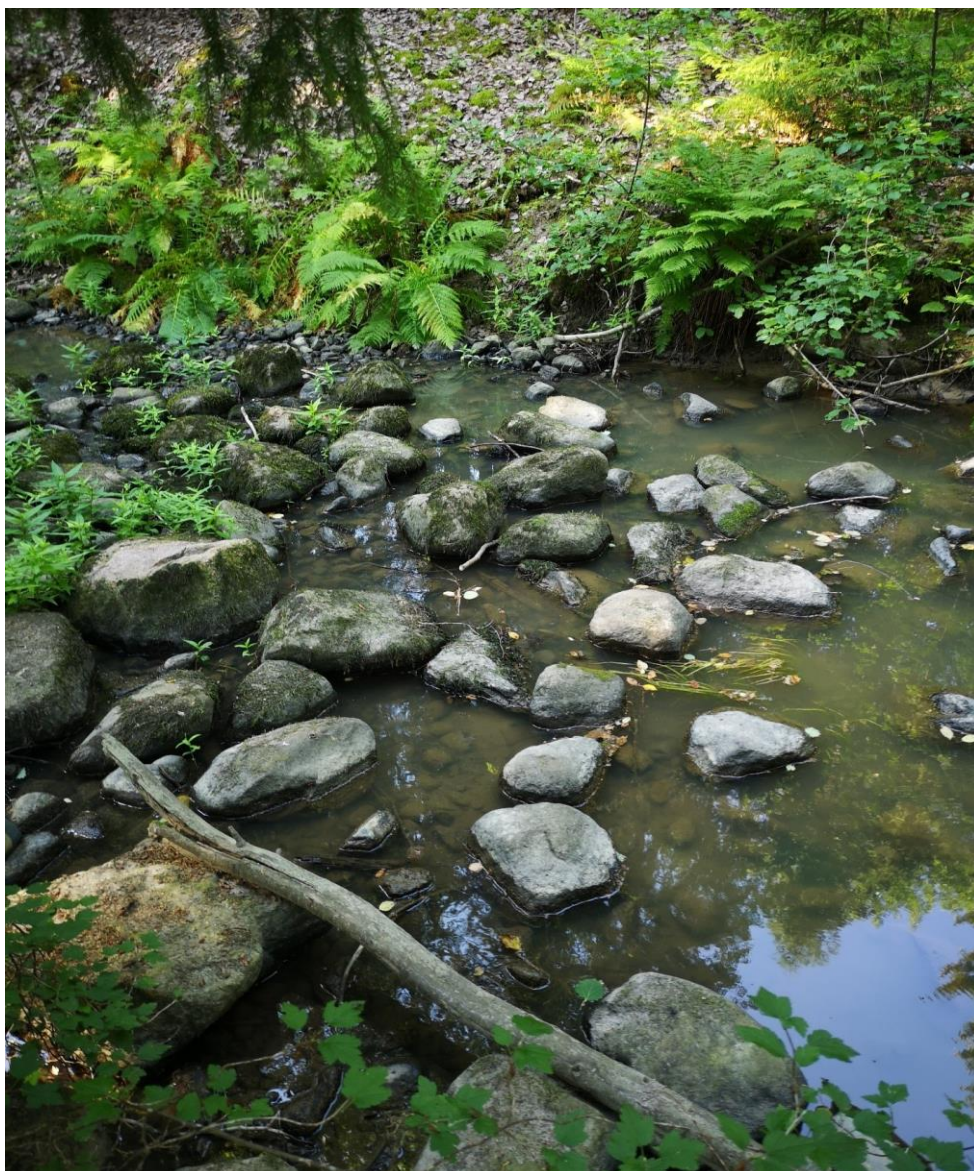
Pohjapato sijaitsee Kaurisniementien mutkasta koilliseen (kuva 7.) Pohjapadon muodostaa erikokoisista kivistä tehty rakennelma, jonka läpi Viitastenoja virtaa (kuva 8.). Padon leveys on noin 5 metriä ja pituus noin 10 metriä. Pohjapato toimii jo nykyisellään kohtalaisena taimenen lisääntymisalueena. Padon alueelta löytyy kaiken kokoista kivikkoa, mutta suurimman osan muodostavat noin 20-30 cm halkaisijaltaan olevat kivet. Padon alueella on hajallaan pienimuotoisia kuteemiseen soveltuvia, pienirakeisia soraikoita. Soraikot ovat todennäköisesti luonnollista alkuperää, mutta pato on mitä ilmeisimmin ihmisen tekemä. Pato ei nykyisellään toimi vaellusesteenä, mutta alivirtaama-aikaan veden vähyydestä ja mataluudesta johtuen suurikokoisten kalojen on vaikea liikkua kohteessa.

Kuva 8. Pohjapadon länsirannalla kulkee kalojen kulun mahdollistava reitti.

Pohjapadon alueesta olisi mahdollista luoda erittäin hyvä lisääntymisalue avaamalla patoa entisestään ja levittämällä padon kiviainesta reilusti ylä- ja alavirtaan. Pohjapadon kiviaineksella olisi mahdollista toteuttaa noin 15-20 metriä pitkä virta-alue, johon pystyisi luomaan huomattavan määrän lisääntymiseen soveltuvia soraikkoja. Näiden soraikkojen yhteyteen tulee tehdä riittävät poikaskivikot, joihin tarvittava kiviaines on saatavilla pohjapatoa purkamalla.

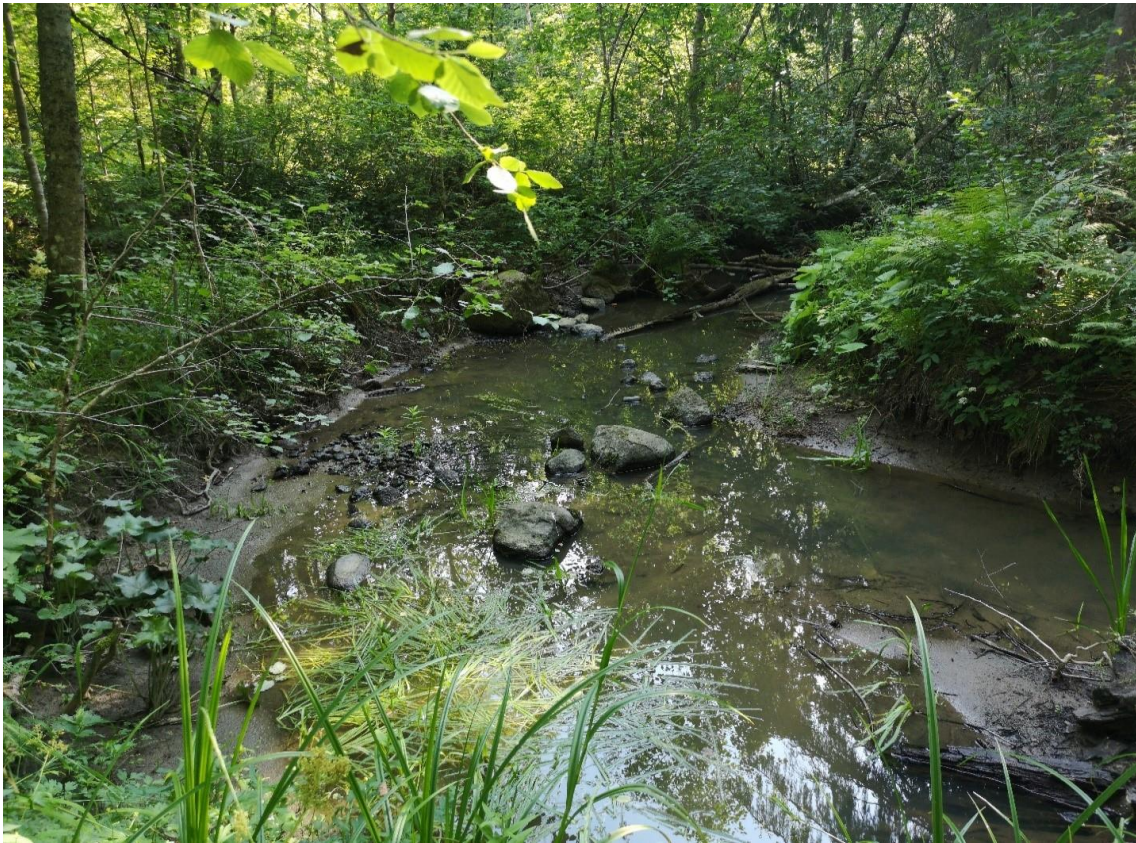
Puron ehkä kaikkein parhaiten taimenelle soveltuva virta-alue (kuvat 9. ja 10.) sijaitsee pohjapadosta alavirtaan ensimmäisenä. Kohteesta löytyy sekä virtausta ohjaavia suuria kiviä että pienpoikasten turvapaikoiksi soveltuvia pienempiä kiviä. Lisäksi uomassa on runsaasti puuainesta. Puuaines toimii ravintona useille erilaisille hyönteisille, jotka taas ovat taimenen pienpoikasten ravintoa. Kohdassa ei ole juurikaan soraa, mutta se toimii muuten hyvin taimenen pienpoikasten kasvupaikkana.

Kuva 9. Pohjapadolta noin 100 metriä alavirtaan löytyvän taimenen kannalta potentiaalisen virta-alueen alku.

Pohjapadon alapuolinen virta-alue on parannettavissa jo pelkällä lisäsoraistuksella, sillä kohteesta löytyy jo nykyisellään kohtalaisesti kaikenkokoista kiviainesta. Tällä alueella on kaatuneen kuusen lähellä kohta, jossa on kohtalaisen suuri pudotuskorkeus, mikä voi toimia alivirtaam aikaan kaloille osittaisena nousuesteenä. Kalojen nousumahdollisuus ko. kohdassa tulee varmistaa.

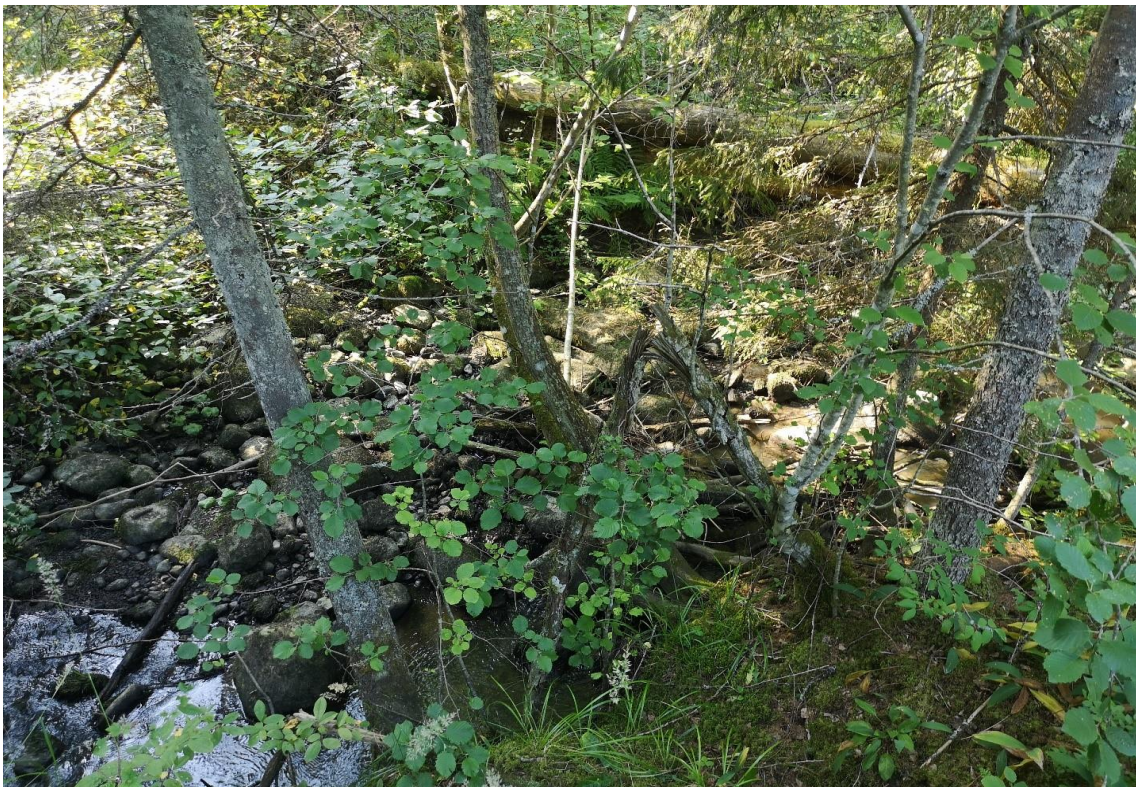
Kuva 10. Edellisen kuvan virta-alue noin 10 metriä alavirtaan päin. Kohdassa on reiluhko pudotuskorkeus.

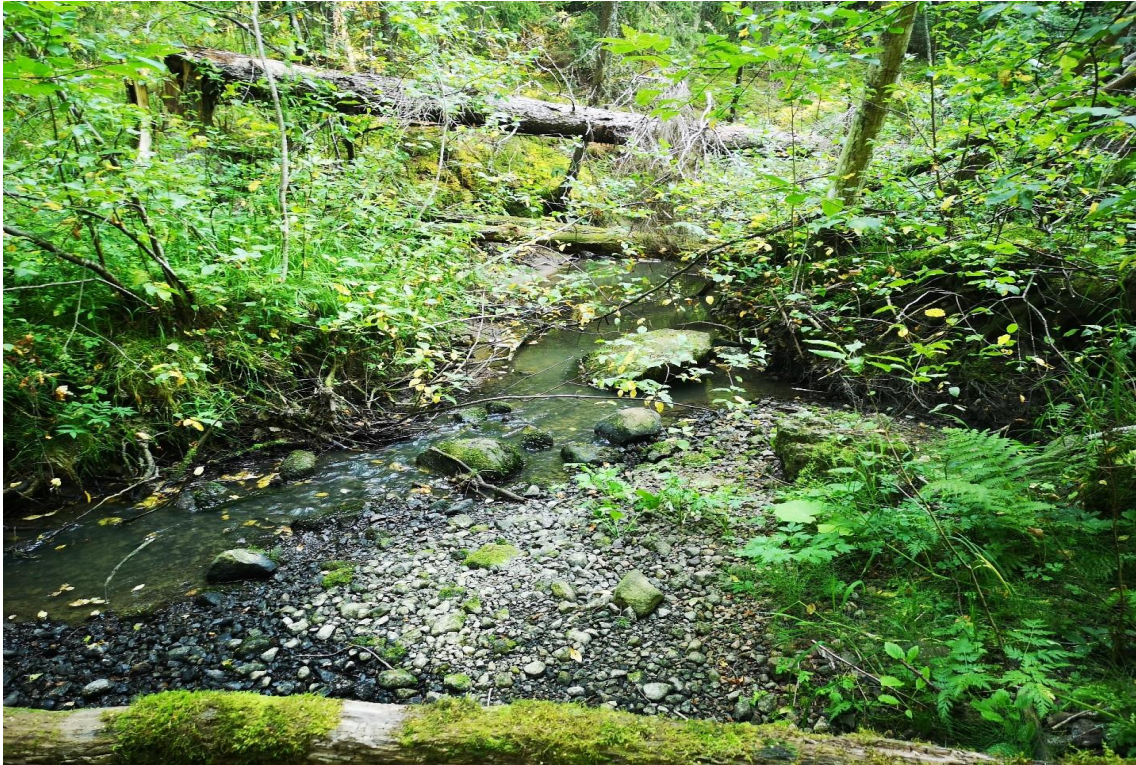
Parhaiten taimenelle soveltuvan virta-alueen alapuolella on useita pienimuotoisia virta-alueita. Näistä virta-alueista löytyy vaihtelevia määriä kiviainesta ja sora (kuva 11). Joidenkin soraikkojen pinta-alat ovat huomattavan suuria puron kokoon nähden (kuva 12). Suurin osa kohteissa olevasta kiviaineksestä on melko suurikokoista (halkaisija > 40 cm) ja sora taas päinvastoin rae-kooltaan pientä. Taimenen kannalta kiviikkojen ja soraikkojen välinen etäisyys on liian suuri, sillä soran tulisi olla poikaskivikon välittömässä läheisyydessä. Soraikot ovat ainakin alivirtaama-ai-kaan vähintään osittain kuivilla eli vedenpinnan yläpuolella. Soraikot ovat myös alttiita virran vaihteluille ja voivat runsaalla virtaamalla huuhtoutua alavirtaan, sillä soraikkojen yhteydessä ei ole niitä paikoillaan pitäviä virranohjauskiviä. Soran raekoko ja väritys viittaisivat soran olevan luonnollista eli virran maaperästä irrottamaa ja kuljettamaa.

Kuva 11. Monipuolinen virtapaikka puronvarsilehdon siimeksessä. Kuvan alalaidassa sijaitsee soraikko, joka on pääosin kuivilla.

Viitastenojassa on virran kokoon nähden huomattavan laajoja soraikkoja, joiden sijainti ei ole virtaan tai poikaskivikoihin nähden optimaalinen. Näiden soraikkojen käyttökelpoisuutta voisi parantaa siirtämällä soraa erityisesti soraikkojen yläpuolella sijaitseviin virtakohtiin. Soraikot ovat myös osittain liettyneitä eli sedimentoituneen maa-aineksen tukkimia. Soraikot kannattaa kunnostaa esimerkiksi talikolla pöyhien. Viitastenojasta löytyy ainakin kaksi kohtaa (pohjapato ja sen alapuolinen virta-alue), joihin on mahdollista luoda hyvät edellytykset taimenen lisääntymiselle siirtämällä niihin riittävä määrä kutusoraa.

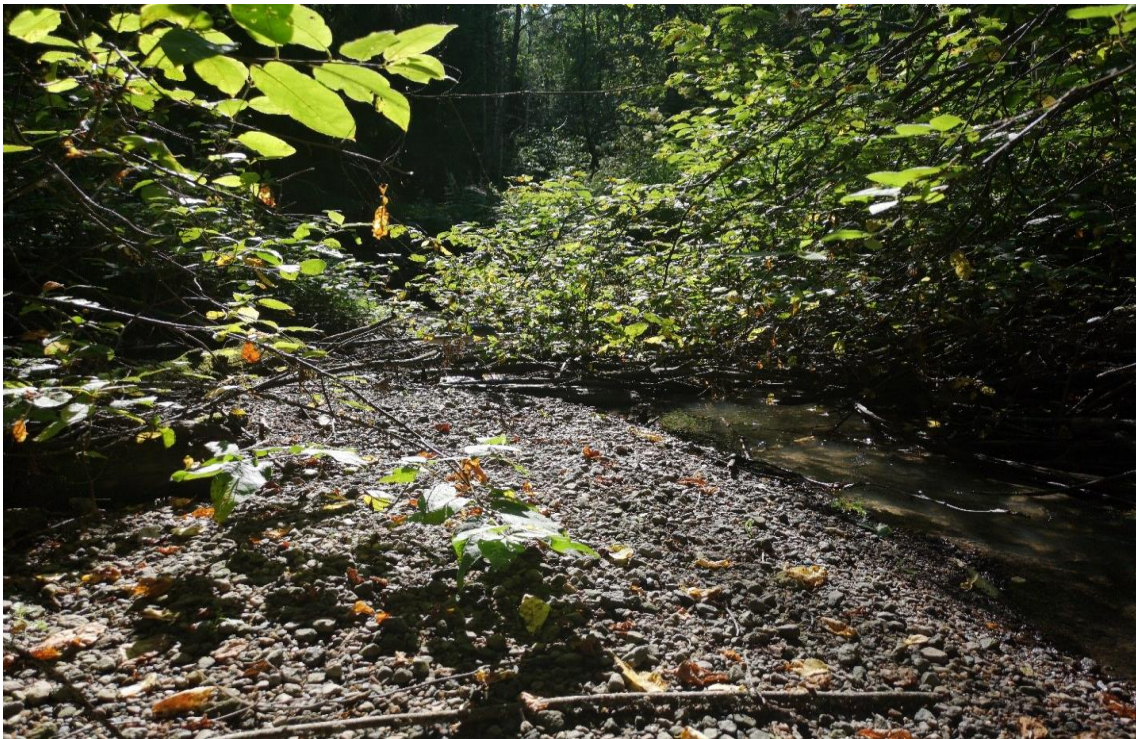
Kuva 12. Laaja, raekooltaan pieni ja kuivillaan oleva soraikko. Uoman päälle laskeutuvat puiden oksat luovat taimenen kannalta hyvää varjostusta puroon.
