UIMAVESIPROFILI TERVANOKAN UIMARANTA JÄRVENPÄÄN KAUPUNKI

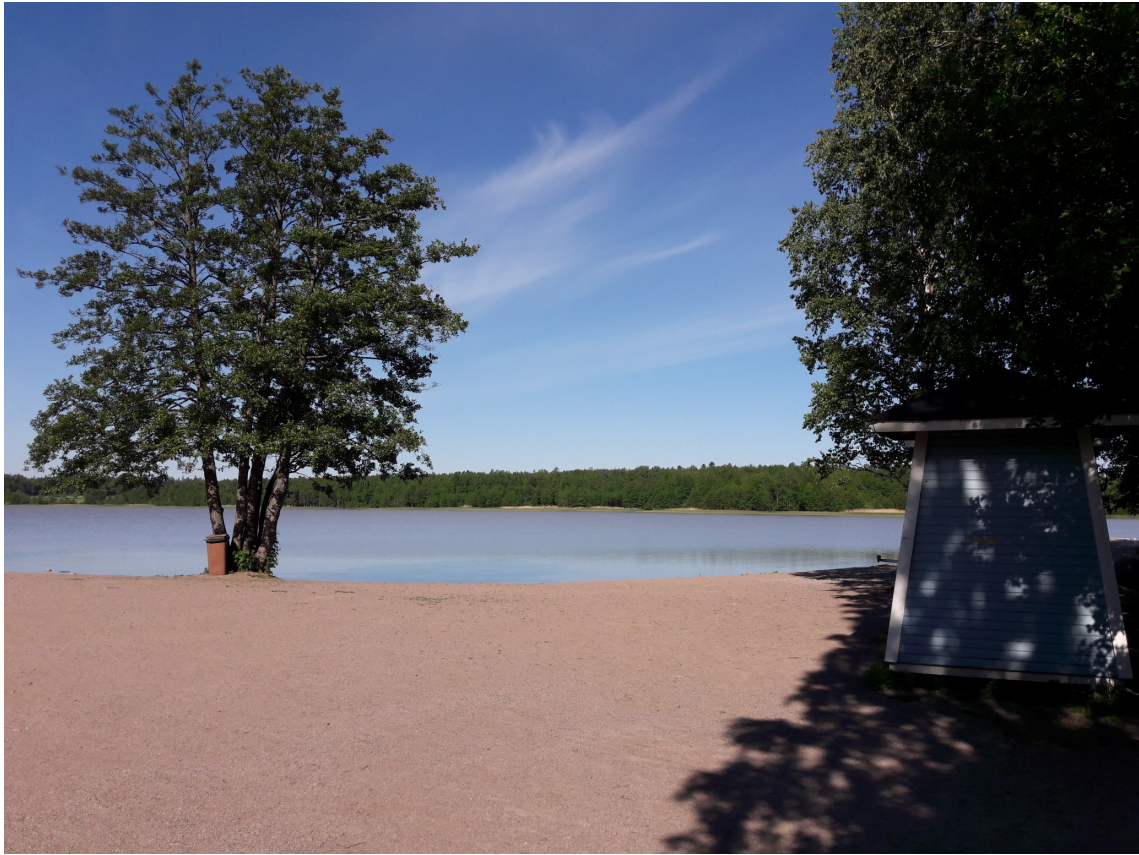
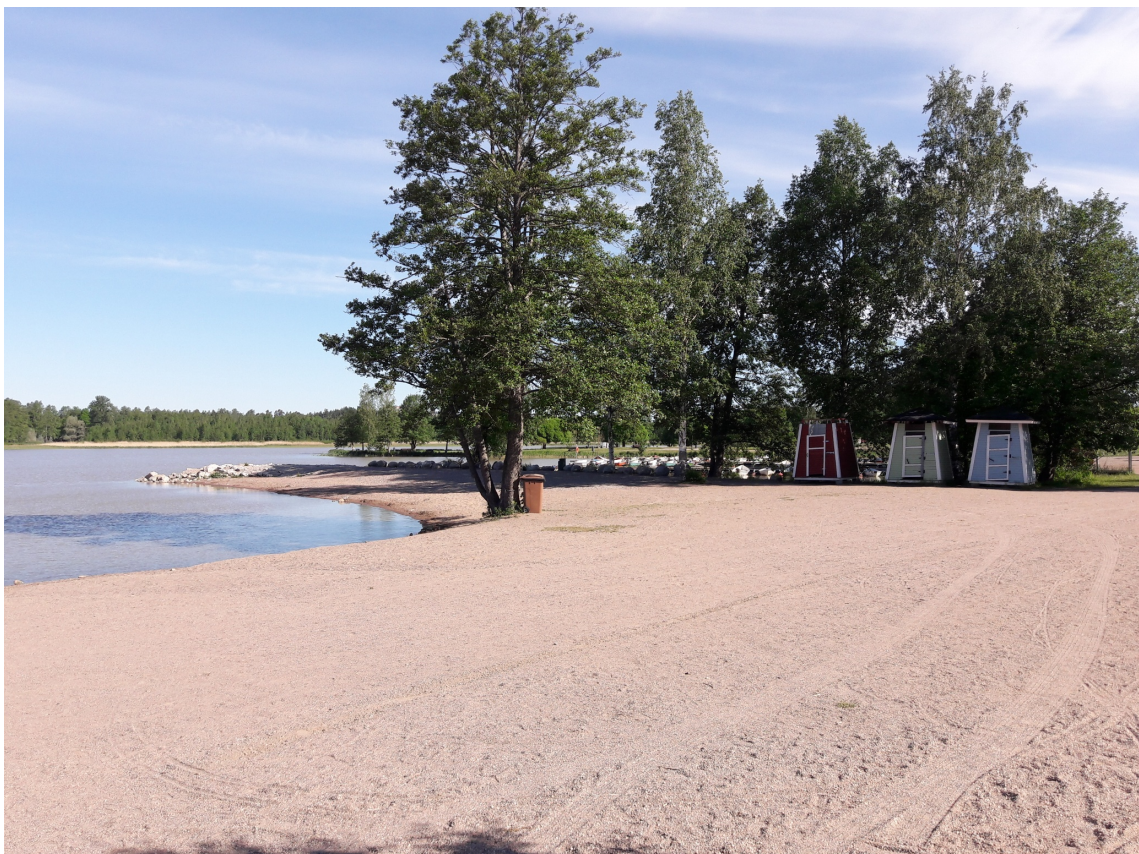
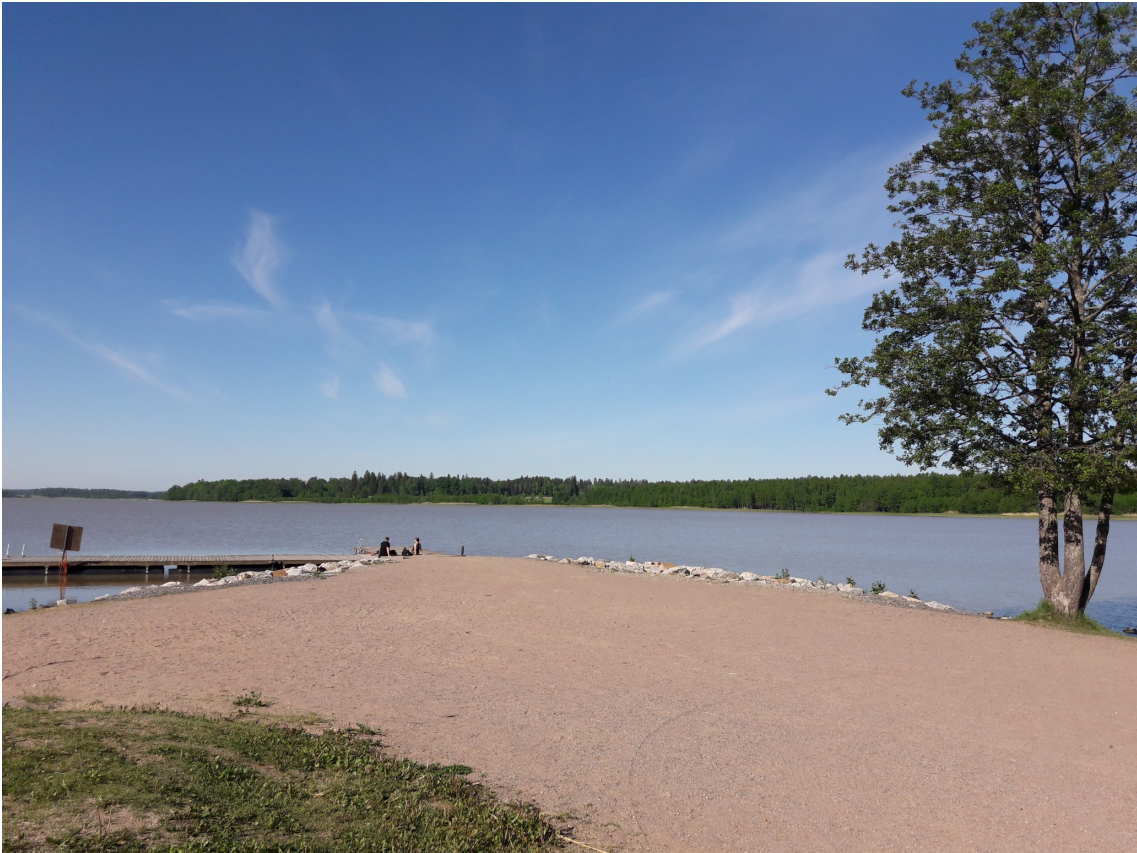
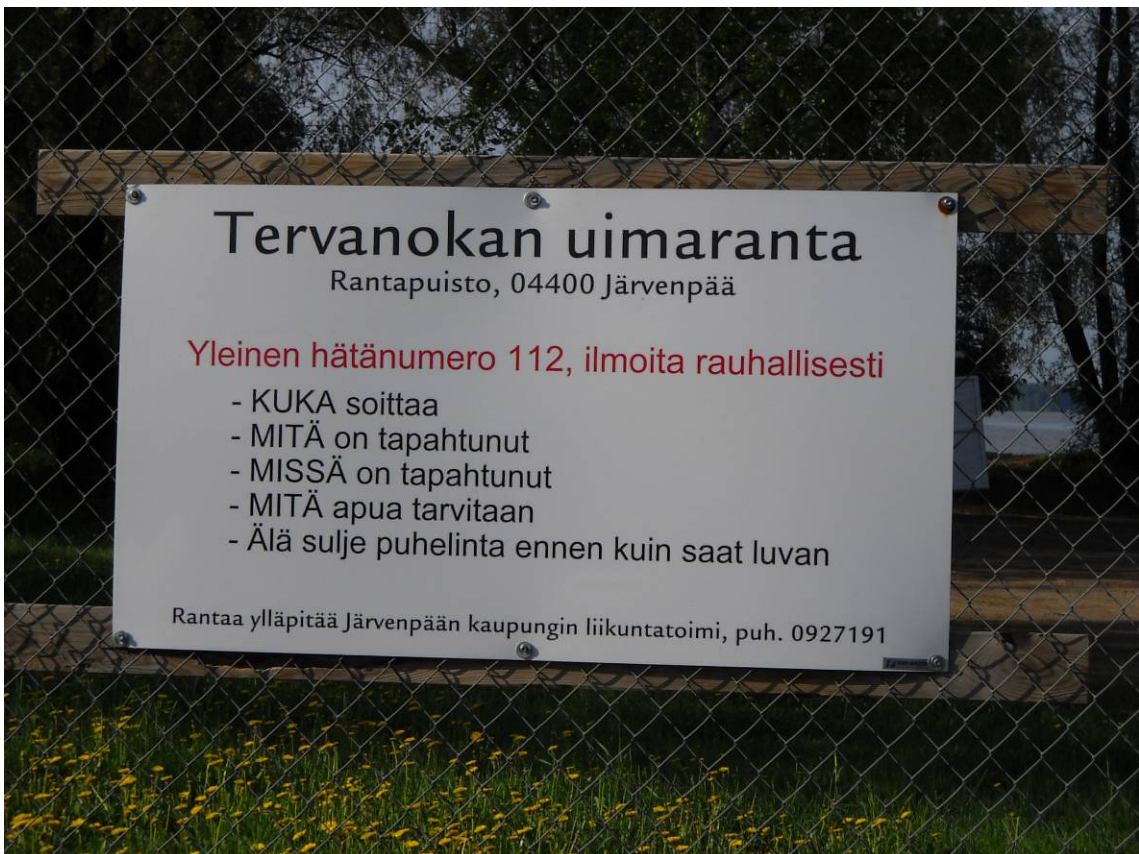
Liite 2 (kuvat 1-4)

3.1 Vesityyppi	Järvi
3.2 Rantatyyppi	Hiekkaranta
3.3 Rantavyöhykkeen ja lähiympäristön kuvaus	Uimarannan hiekka on ajettu suodatinkankaan päälle. Rannalla on laituri ja uimaranta-alue on aidattu. Aitauksen ulkopuolella venelaiturit (ainoastaan soutuveneitä)
3.4 Veden syvyyden vaihtelut	Matala järvi – keskisyvyys 3,2 m ja maksimisyvyys 9,8 m
3.5 Uimarannan pohjan laatu	Rannalle ajettu hiekkaa, muuten savipohja
3.6 Uimarannan varustelutaso	Laituri, kolme erillistä pukukoppia, ulkosuihkut ja wc:t (wc myös liikuntaesteisille) ovat kioski/kahvila Tervanokan Sataman (ravintola) yhteydessä, roskakorit, ranta aidattu.
3.7 Uimareiden määrä (arvio)	Heinäkuussa aurinkoisina päivinä kävijämäärä ylittää 1000 kävijän rajan
3.8 Uimavalvonta	Uimarannalla ei ole uinninvalvontaa.

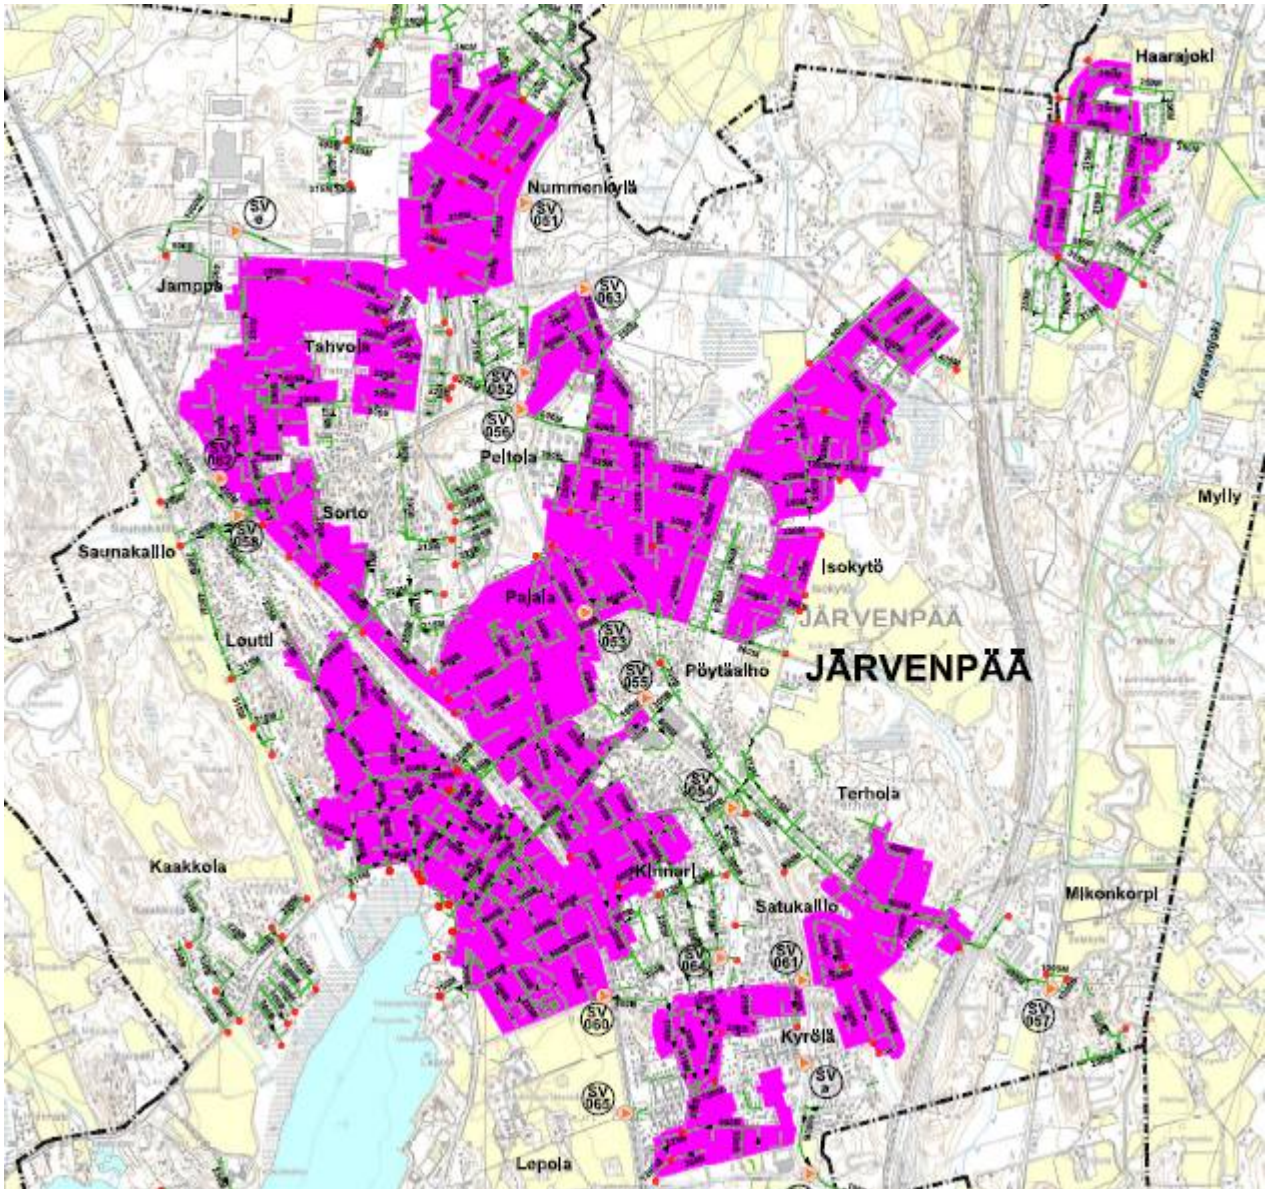
Liite 3 Hulevesikartta

6.2 Hulevesijärjestelmät	Tuusulanjärven pohjoispäässä, lähellä uimarantaa sijaitsee useita hulevesien purkupisteitä (Liite 3, Hulevesikartta). Järvenpään kaupunki on rakentanut hulevesiä pidättäviä rakenteita uusille asuinalueille.
