SÄÄKSIN UIMARANTAPROFIILI

Nurmijärven kunta, Keski-Uudenmaan Ympäristökeskus

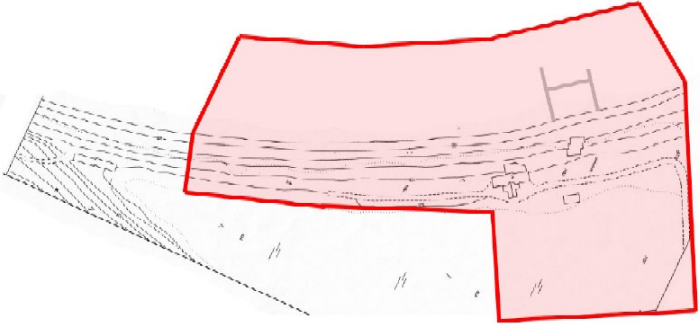
<p>Uimarannan aluerajat maalla ja vedessä</p>
3.3 Rantavyöhykkeen ja lähiympäristön kuvaus	Harjuselänteeseen liittyvä järvi, joka on suurikokoinen luonnonhiekkaranta mäntyvaltaisen metsän keskellä. Rantaviivaa noin 400 m.

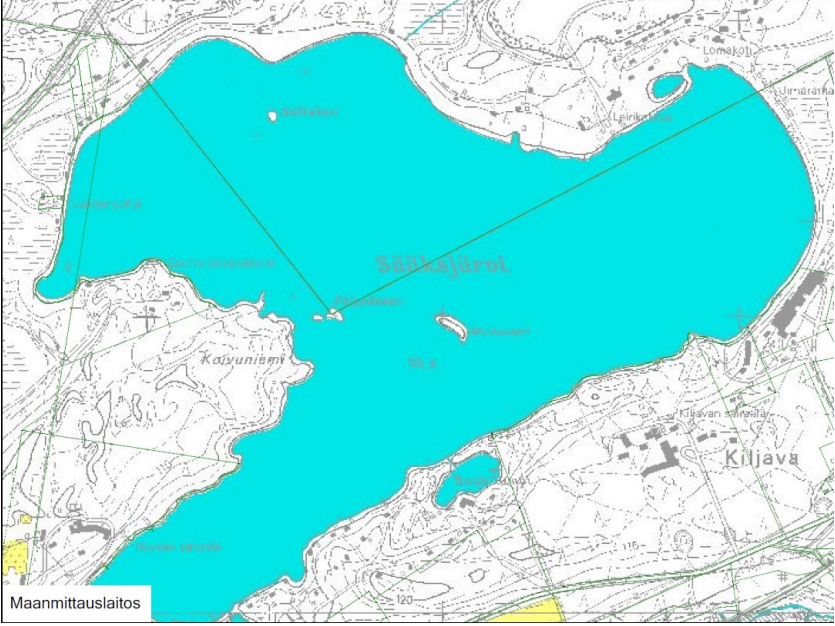
<p>Sääksjärveen ei ole laskuojia</p>
6.4 Maatalous	Järvi on soraharjussa, jota ei ympäröi maatalous.
6.5 Teollisuus	Teollisuutta ei ole järven/uimarannan vaikutusalueella
6.6 Satamat, vene-, maantie- ja rauteliikenne	-
6.7 Eläimet, vesilinnut	Rannalla on normaali vesilinnusto. Jonain vuonna on mietitty miten estää suurien lintuparviin (lokkien ja valkoposkikihanhien) uimarannalle pesiytyminen.
6.8 Muut lähteet	-
