19. LOKAKUUTA 2015

LIITE 1

MÄNTSÄLÄN KESKUSTAN JA HYÖKÄNNUMMEN VALUMA-ALUE- JA
PIENVESISELVITYS 2015

MÄNTSÄLÄN KUNTA
TEKNISET PALVELUT
Heikinkuja 4, 04600 Mäntsälä

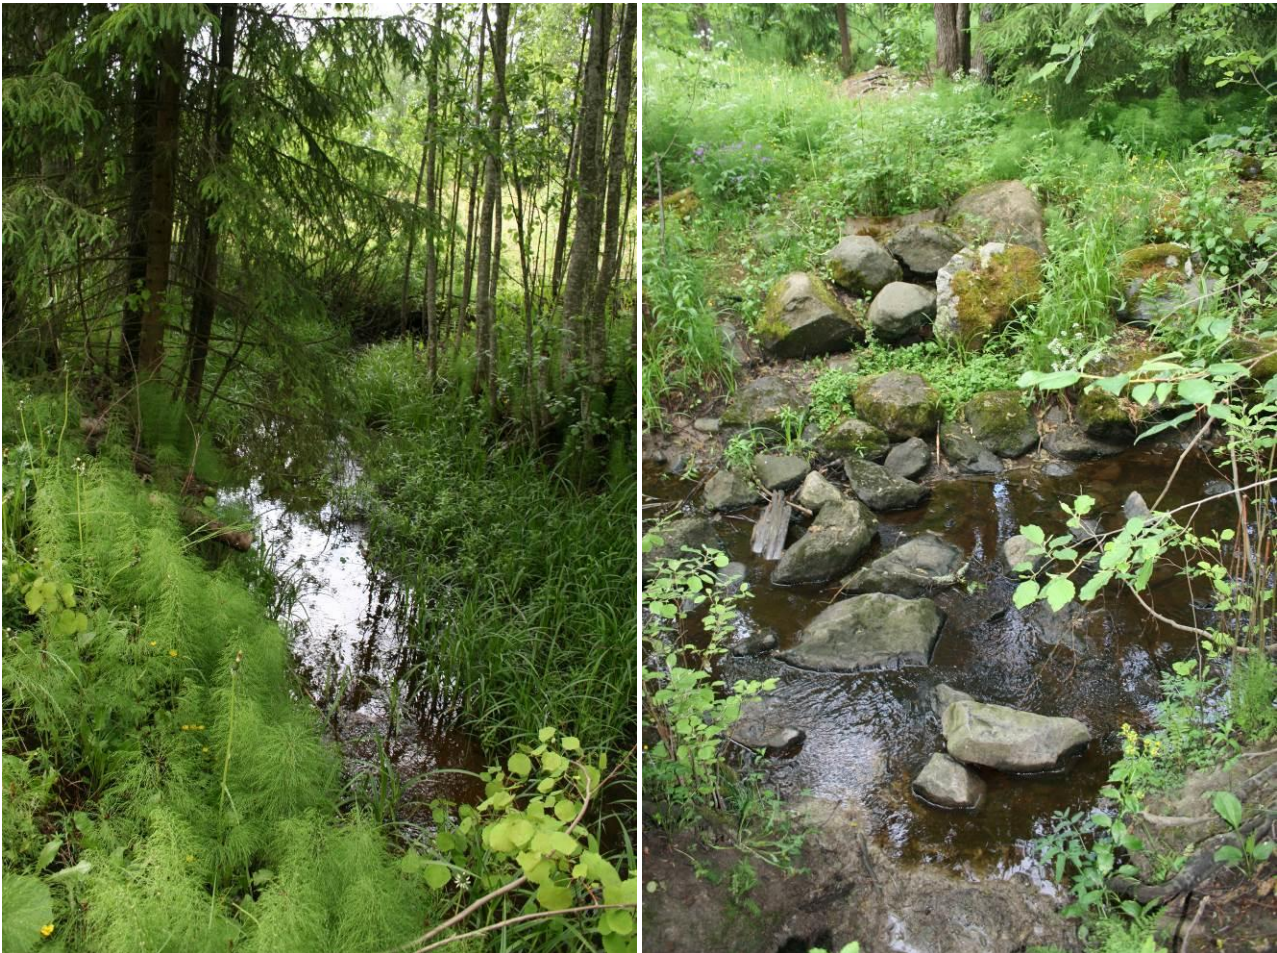
Yläjuoksulla Porvoontien pohjoispuolella on ensin kapeana kaistaleena ojan reunoilla puustoista aluetta ja pihapiirejä (noin 400 m) ja sitten avoimia niittymäisiä alueita, pieniä metsiköitä ja pihapiirejä (noin 500 m) (kuva 32 a). Hoidetut piha-alueet ulottuvat molemmilla alueilla useissa kohdissa kunnan viheralueeksi kaavoitetun alueen yli uomaan asti. Lähes jokaisella puutarhapihalla kompostijätettä on läjitetty uoman lähialueille, mikä aiheuttaa riskiä vieraslajien leviämiseksi puroon, hygieeniselle haitalle ja ravinteiden lisääntymiselle purossa. Kunnan maille ulottuva maan luvaton haltuunotto rajoittaa myös virkistyskäyttöä.

Itäpuolella on tiheää ja rehevää lehtipuustoa ja pensaikkoo ja nuoria kuusia ja aluskasvillisuutena mm. mesiangervoa, maitohorsmaa ja metsäkortetta. Tien vieressä uomassa kasvaa osmankäämiä ja alempana korpikaislaa ja terttualpia. Eroosio on kuluttanut uoman reunoja. Puusillan ympäristössä uomaan on aseteltu kiviä (kuva 32 b). Korpikaislan lisäksi kasvustoja muodostavat järvikorte, rantapalpakko ja rentukka. Puusillalta pohjoiseen on uoman itäpuolella kuusivaltaista sekametsää, jossa on kymmenkunta isoa haapaa. Alempana on pihojen ja uoman välissä kaistale nuoria kuusia ja niiden jälkeen tuomia, harmaaleppiä ja koivuja. Kasvillisuus on suoraviivaiseksi peratun uoman hienoinen pohjalla melko vähäistä. Reunojen eroosio on paljastanut puiden juuria.

Kuva 32 a ja b. Uoma kulkee puustoisten ja niittymäisten alueiden sekä pihapiirien ohi. Joillakin alueilla uomaa on kivetty.

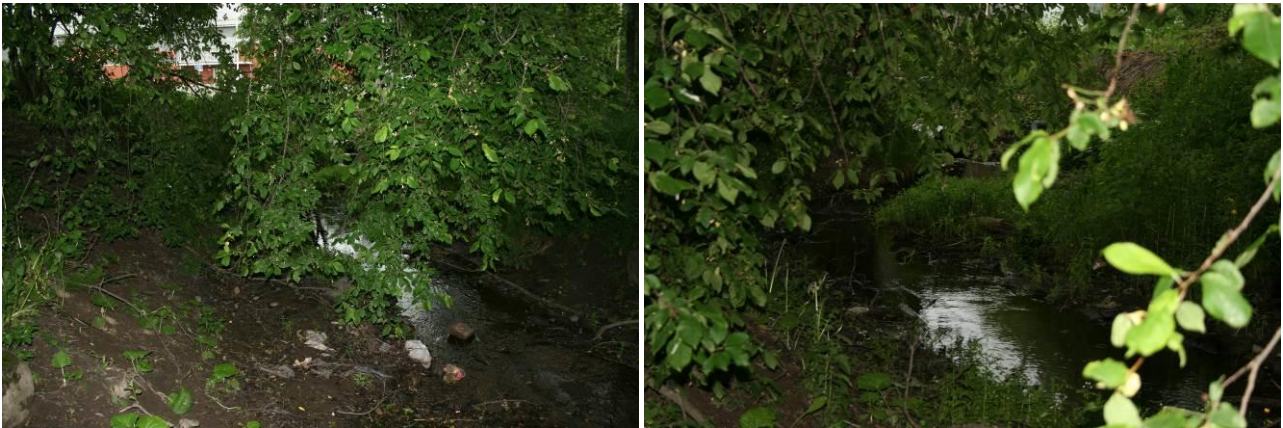
kasvillisuutta, vain vähän korpikaislaa. Ympäristössä on puiden alla mm. koiranputkea, leskenlehteä ja rönsyleinikkiä. Puiden juurten kohdalla näkyy eroosiota. Uoma on savipohjainen ja siinä on joitakin kiviä (kuvat 35 a ja b).

Kuva 35 a ja b. Tokmanni-areenan kohdan lehtomaista osuutta.

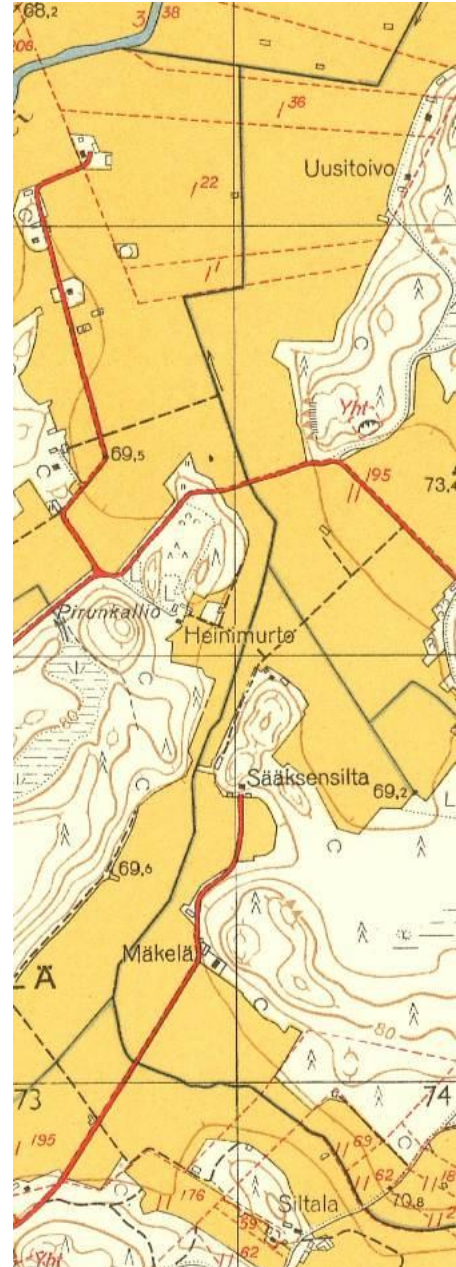
Kuva 36. Kropunoja on ollut perattu ja suoristettu jo 1950-luvulla (MML 2015)

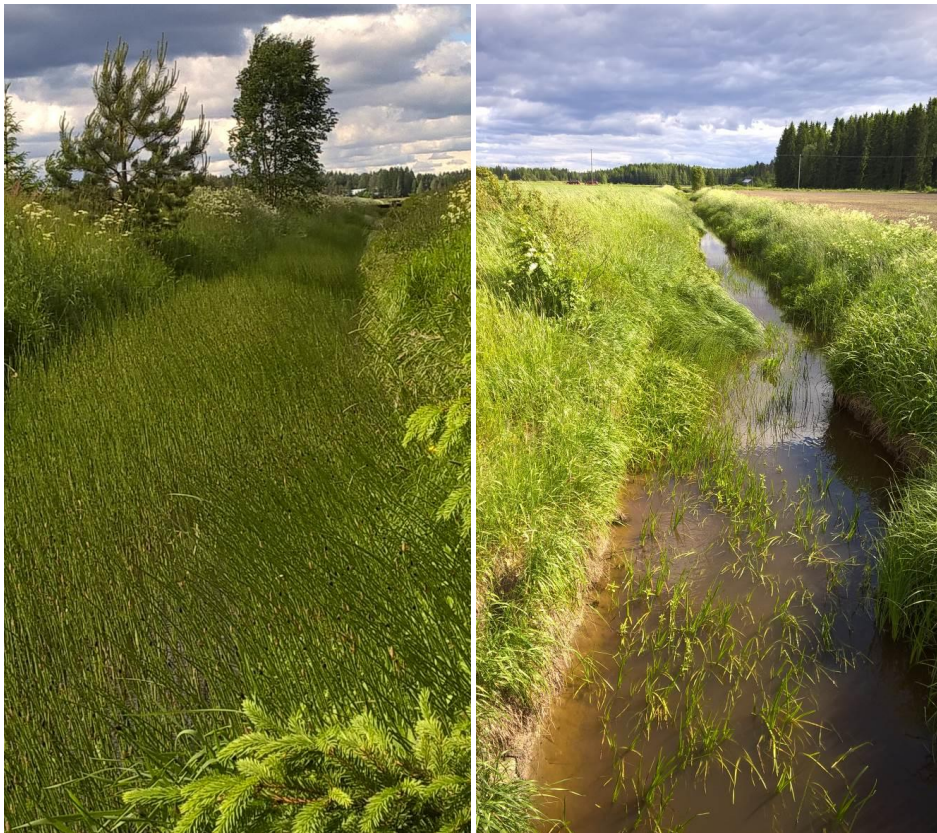
Vuotavantien pohjoispuolella (noin 800 m) uoma jatkuu samantyyppisenä suorana ja leveänä ojana. Avoimilla peltoreunoilla on vain muutamia pajuja. Sortuma- ja mutkapaikat ovat hieman monimuotoisempia. Alussa järvikorte on vallannut uoman. Alempana näkyy paikoin rantapalpakon lehtiä sekä muutamissa kohdissa osmankäämiä ja ulpukkaa. Vesirajassa kasvaa korpikaislaa, viilto- ja pullosaraa, ratamosarpiota, terttualpia ja paikoin myrkkyykeisoa. Ylempänä penkereillä on niitty- ja peltolajistoa.

Kuva 39 a ja b. Uoma jatkuu suorana ja leveänä.

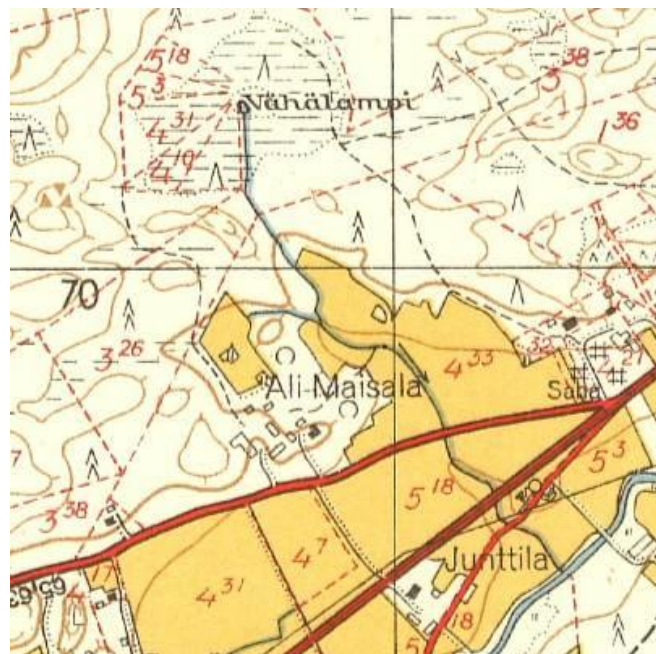
Kuva 41. Vähälamminoja on kuivannut aiemmin Vähälampea (MML 2015).

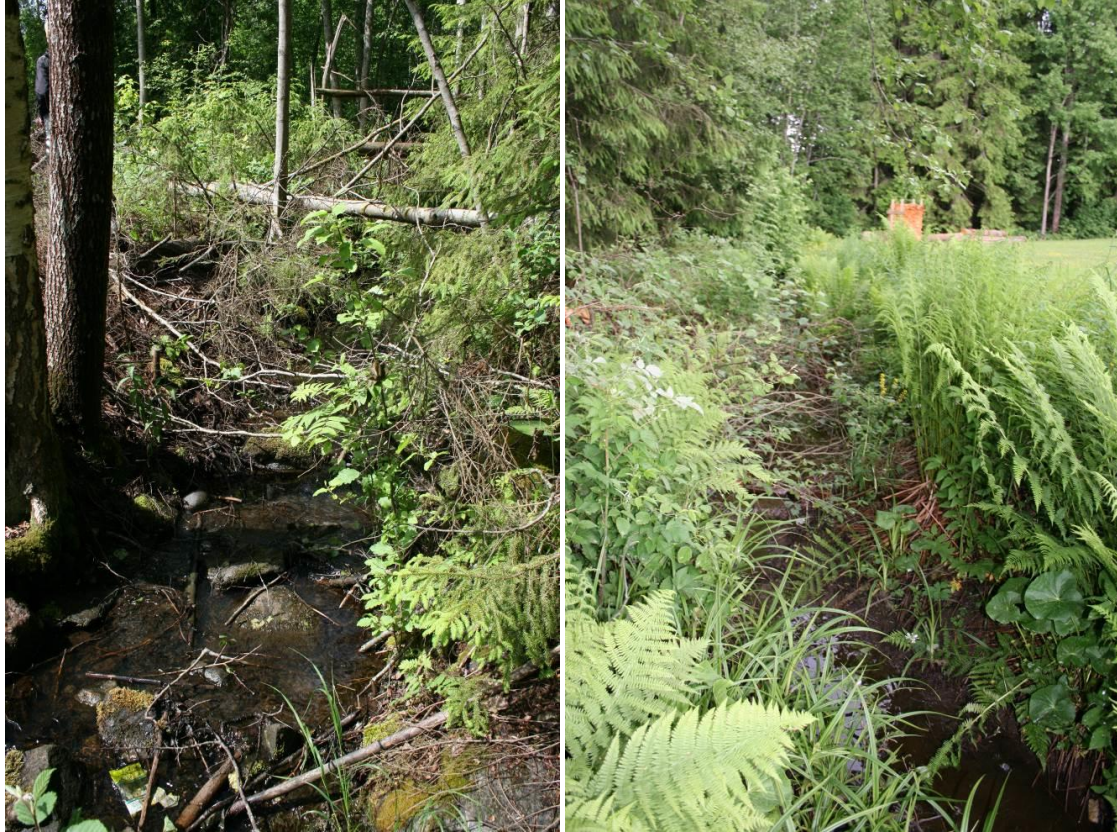
Valtatien jälkeen uoma on syvennetty kalliota louhimalla. Sen jälkeen on ennen pihaan liittyvän pellon reunaa pieni matka kivikkoista noroa (kuva 42 a). Selvityshetkellä uoman vedenpinnan leveys oli n. 70 cm ja vesisyvyys n. 10 cm. Alueella kasvaa varttuvaa kuusikkoa, jossa on terva- ja harmaaleppiä ja tuomia ja uoman reunoilla hiirenporrasta. Pihan kohdalla puustoa on raivattu (kuva 42 b). Uoman ja sivuhaaran välissä on muutamia kaatuneita kuusia.

Kuva 42 a ja b. Valtatieltä uoma kulkee kuusikon läpi piha-alueiden rajaamalle aukealle.

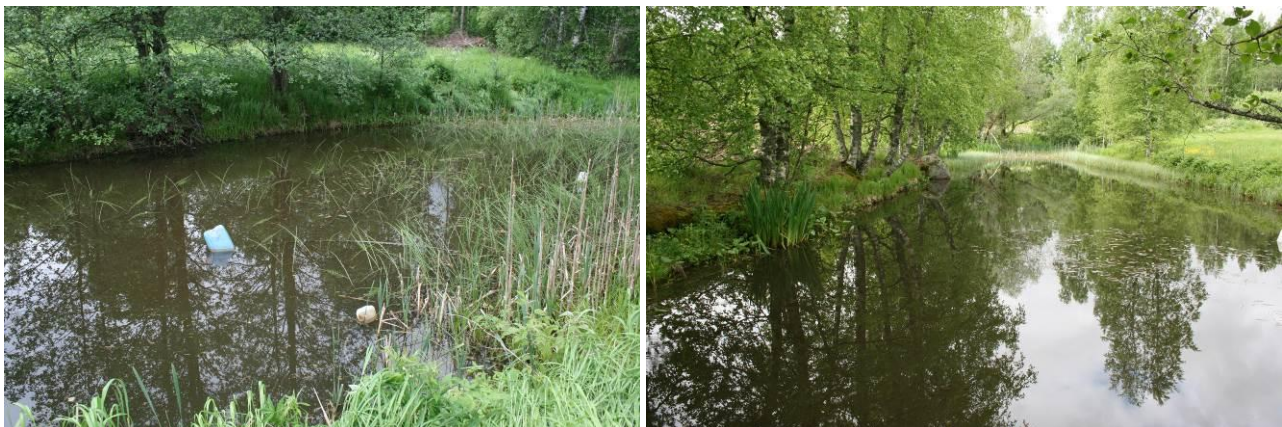
Alempana on kaivettu ja padottu lampi, jonka reunoilla on muutamia koivuja, tervaleppiä, pajuja ja terijoensalava. Lammen reunoilla kasvaa mm. järvikortetta ja vähän osmankäämiä, pullosaraa, mesiangervoa, vehkaa ja nokkosta. Lampea patoaa huonokuntoinen betonipato, jossa on ylivuotoputki. Lammen alapuolella on lyhyt kivikkoinen uomaosuus ennen toista lampea. Alempi lampi on ylemmän tapainen. Reunoilla on koivuja, tervaleppiä ja hopeapajuja. Vedessä kasvaa kelluslehtisenä uistinvitaa ja reunalla pullosaran lisäksi mm. keltakurjenmiekkää ja terttualpia. (kuvat 43 a ja b).

Kuva 43 a ja b. Uomaan on padottu peräkkäisiä viihtyisiä lampia.

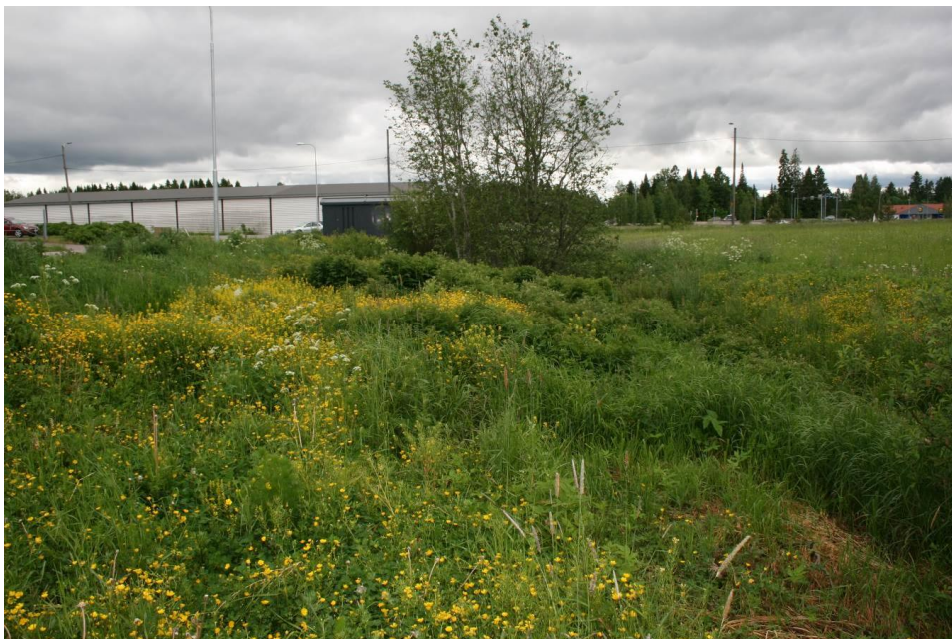
Lampien jälkeen uomalla on niittyreunukset. Itäpuolella on kadun ja uoman välissä vetistä, mahdollisesti lähteistä aluetta, jossa kasvaa mm. mesiangervotuppaita, korpikaislaa, runsaasti rönsyleinikkiä, peltokanakaalia, suohorsmaa ja nokkosta. Vetiset kohdat ovat viileitä (+8 astetta) (kuva 45). Reunaan saattaa purkautua lähdeperäistä vettä yläpuolisesta rinteestä. Uoman veden lämpötila on sama ennen ja jälkeen kosteikon (+12 astetta). Maisalantien ja Lahdentien välissä uoma on putkitettu kiinteistön päällystetyn piha-alueen laajennuttua. Mielekkäämpää olisi uoman siirtäminen kiinteistön alueen laidalle, jolloin se toimisi myös tulvareittinä. Nyt putken kapasiteetti on rajoittavana tekijänä.

Kuva 45. Uoman reuna-alueille purkautuu kylmää vettä.

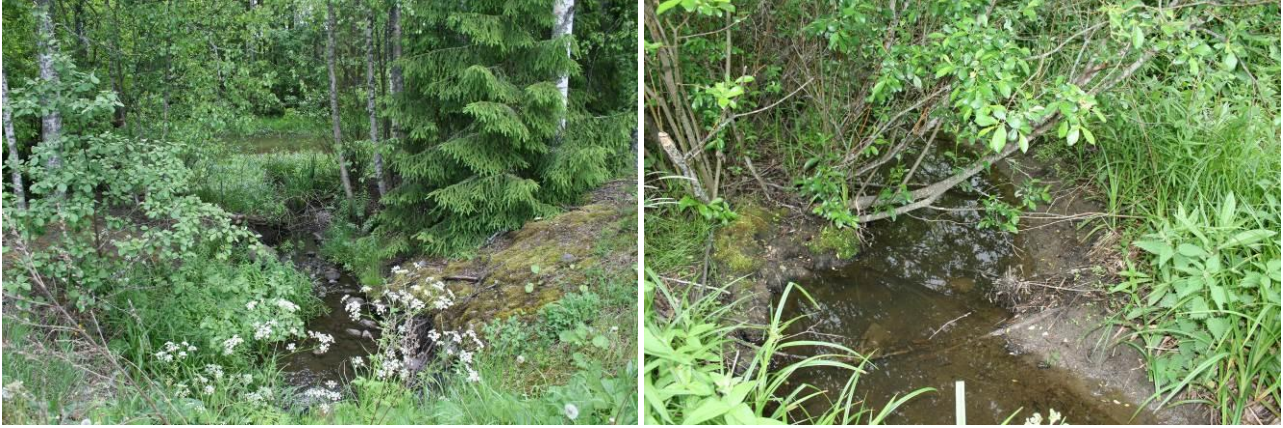
Alemanpana uoma jatkuu peltojen keskellä avouomana Mäntsälänjokeen. Uoman reunoilla kasvaa aluksi haapoja, sitten raitoja ja kookkaita pajuja. Lisäksi on kuivuneita tervaleppiä. Uoma mutkittelee vähän ja risut patoavat sitä. Alussa on tien jälkeen pieni virtapaikka, jonka pohja on lajittunutta ainesta. Reunoilla kasvaa mm. nokkosta, korpikaislaa, vuohenputkea ja mesiangervoa (kuva 46 a ja b).

Kuva 46 a ja b. Uoma on monimuotoista ennen laskua Mäntsälänjokeen.

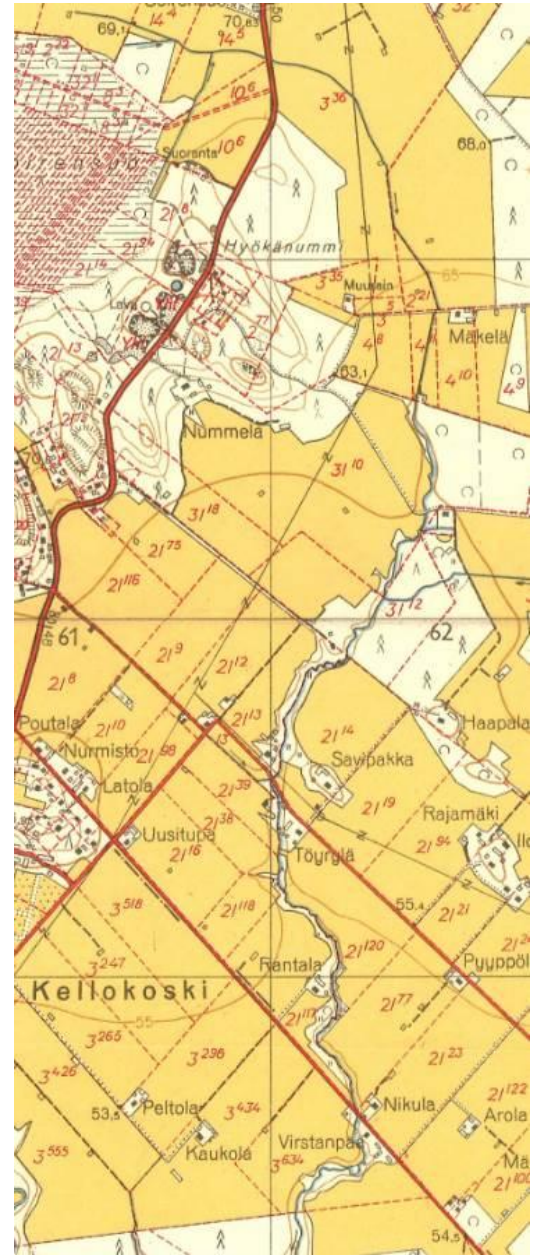
Kuva 47. Hyökännummenpuron linjaus on lähes ennallaan (MML 2015)

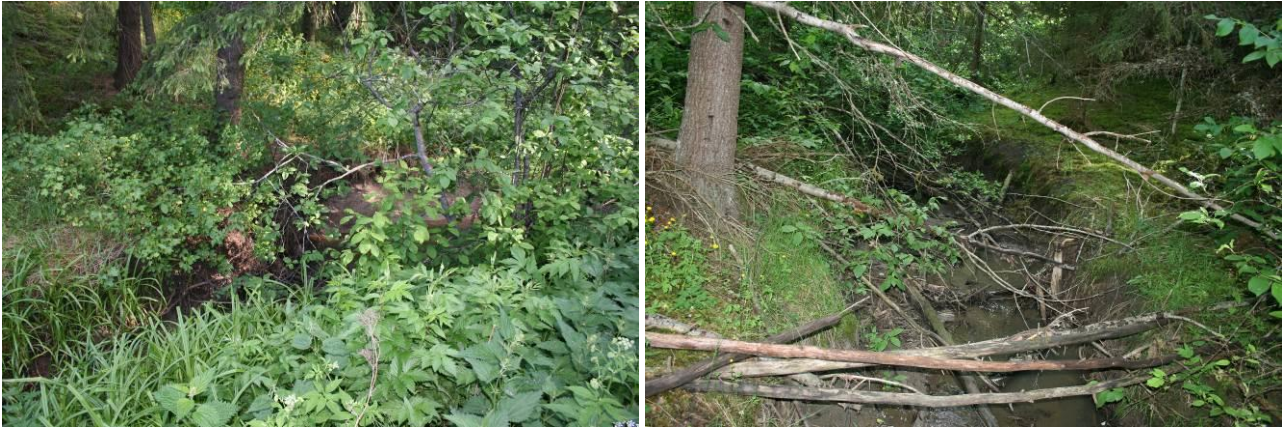
kieloa, käenkaalia, kevätlinnunhernettä, imikkää, tesmaa, lillukkaa, valkovuokkoa ja ahomataraa. Uoman mutkan kohdassa on leveähkö tulvatasanne.

Kuva 48 a ja b. Alivesiuoman kasvillisuus on vähäistä mutta reunojen kasvillisuus runsasta.

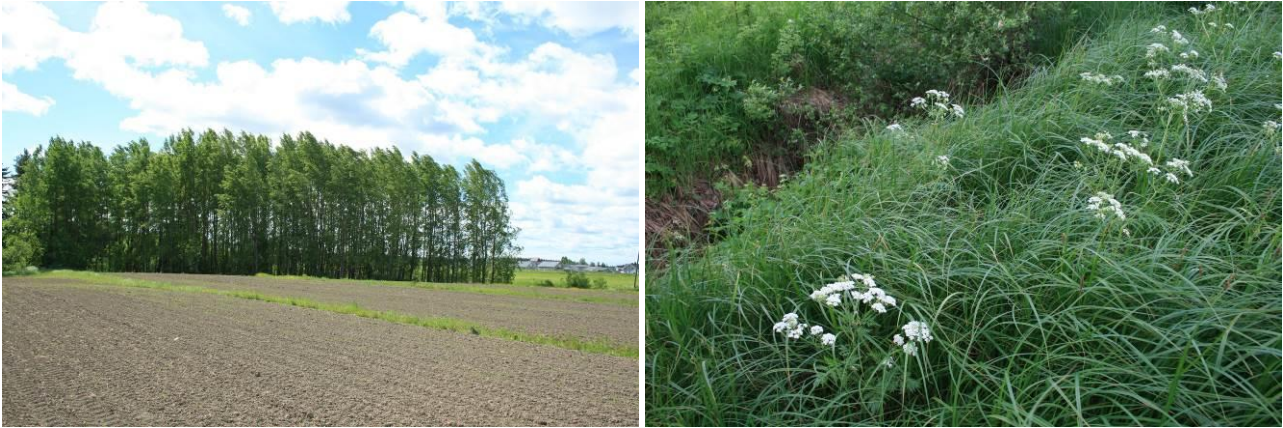
Toinen sivuoja liittyy puroon Törylän lounaispuolella ja sen varrella kasvoi vuonna 2002 vienansaraa (Enviro Oy 2002b). Kasvusto oli elinvoimainen myös kesällä 2015. Tiheimmillään ja laajimmillaan se on avoimessa pellon reunassa, missä sivu-uoma jakaantuu kahteen osaan. Harvakseltaan vienansaraa kasvaa purolle asti. Pellon reunan ja puron välissä on haapametsikkö, jonka aluskasvillisuudessa on kieloa, lillukkaa ja metsäkurjenpolvea (kuva 52 a). Uoman yläosaan tulee hulevesiputki ilmeisesti Tuusulan Linjatien lounaispuolelta ja uoma on syöpyntynyt voimakkaasti yläosastaan vienansarakasvustojen kohdalta ja liettynyt alaosasta (kuva 52 b). Vienansara on arvioitu

Kuva 52 a ja b. Vianansaran esiintymisaluetta.
