# Hilkku-hankkeen peltolohkojen kartoitus. Loppuraportti.

Maaperän rakenteen ja vesitalouden arviointi, syksy 2025

29.1.2026  
Päivitetty 22.4.2026

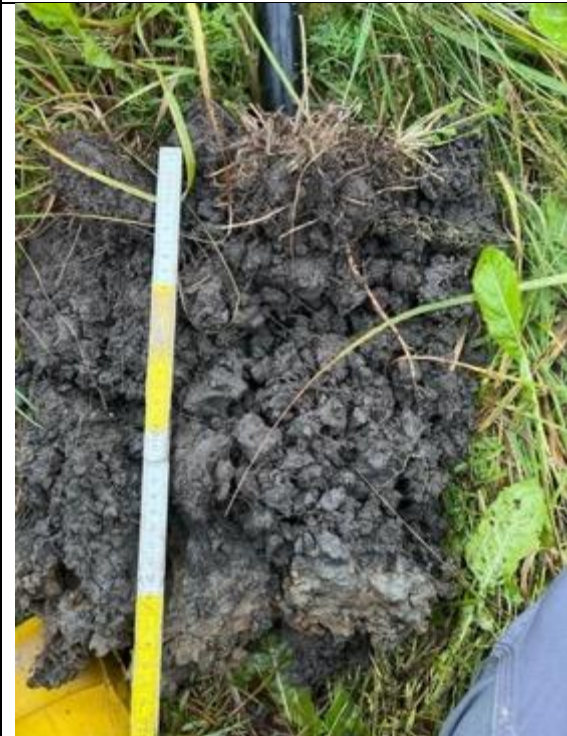
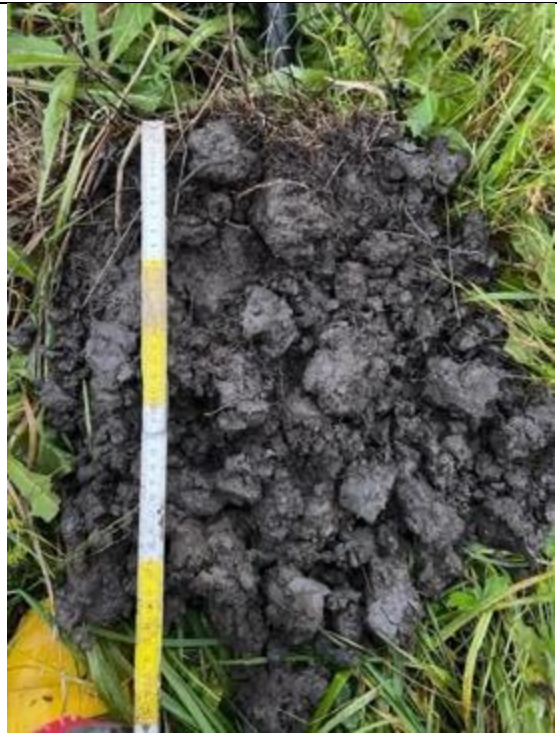
| MARA 1 Arvio: 3,4 | MARA 2 Arvio: 3,5 |

Pellon yleistila on kohtalainen, sillä lohkon ensisijaisena rajoitteena on avo-ojiin perustuvan kuivatusjärjestelmän merkittävästi heikentynyt toimivuus. Vesitalouden keskeinen ongelma on kuivatusjärjestelmän puutteet: monet avo-ojien laskuaukot ja niihin liittyvät putket ovat tukossa tai vaativat puhdistusta, mikä estää veden tehokkaan poistumisen lohkolta. Reunaojat ovat lisäksi umpeenkasvaneet ja matalat, mikä aiheuttaa pinnanmuotoihin kytkeytyvää jatkuvaa märkyyttä ja seisovaa vettä. Maaperän rakenteen heikko läpäisevyys ja tiivistymä johtuvat pääosin tästä kosteusstressistä. Vaikka maaperän arvioidut MARA-pisteet (3,4–3,5) sijoittuvat biologisen hallinnan alueelle, kosteuden aiheuttama rakenteellinen heikkous tekee putkien ja ojien avaamisesta ensisijaisen toimenpiteen ennen muita korjaavia toimia. Tämän jälkeen voidaan arvioida maan tiivistymien poiston tarvetta, jota seuraa pitkäaikainen biologinen tuki pellon kunnon vakiinnuttamiseksi.

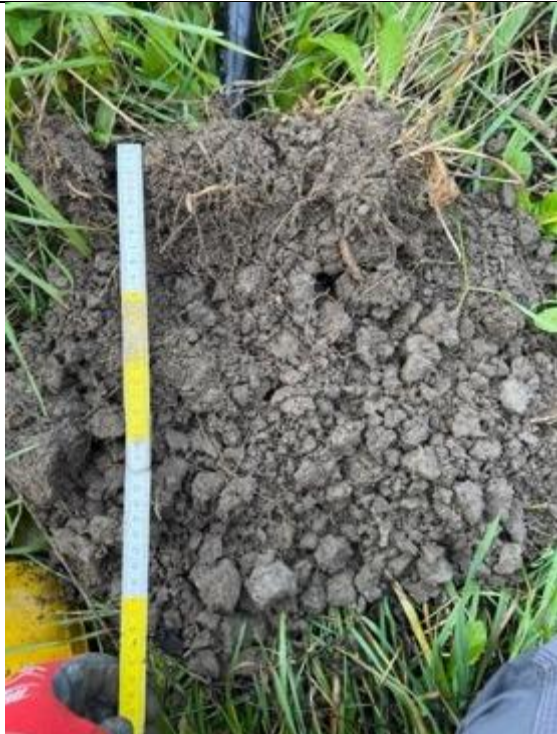
| MARA 1 Arvio: 2,6 | MARA 2 Arvio: 3,0 |

Pellon yleistila on kohtalainen. Kuivatusjärjestelmän heikko toimivuus uhkaa muuten hyvää pintamaan rakennetta. Vesitalouden ongelmat ovat useimpien rumpujen sisääntuloaukkojen tukkeutuminen avo-ojista sekä aktiivinen eroosio, jota osa laskuaukoista rinteessä aiheuttaa. Reunaojat ovat matalia ja puustoa kasvaa niissä, mikä heikentää veden virtausta. Maaperän rakenne on hyvä pintakerroksessa (0–30 cm) mutta vain kohtalainen syvemmillä. Korjaustoimien tulee ensisijaisesti keskittyä tukosten poistamiseen ja vedenpoiston hallintaan eroosion torjumiseksi. Tämä on välttämätöntä ennen mahdollisen syvemmän jankkuroinnin toteutusta rakenteen parantamiseksi. Hallinnan keskeinen kysymys on optimaalisen laskuaukkojen määrän määrittäminen rinne-eroosion lieventämiseksi. Tilanne kannustaa harkitsemaan myös salaojitusta.

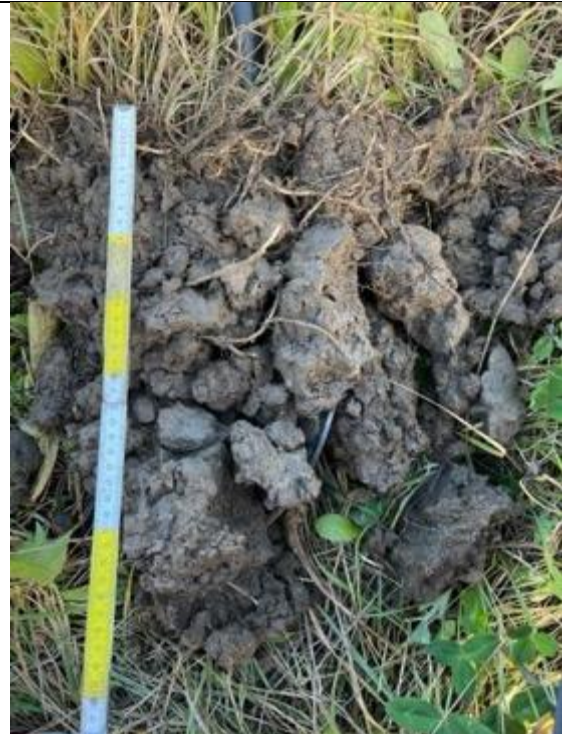
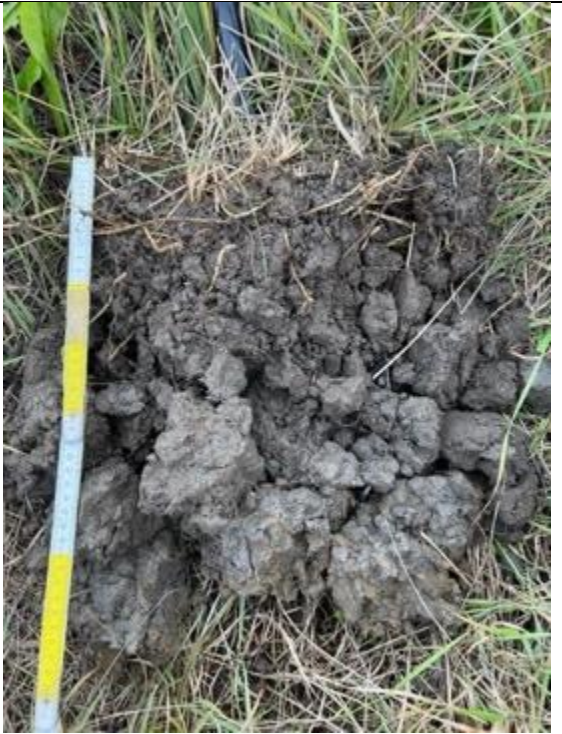
| MARA 1 Arvio: 4,1 | MARA 2 Arvio: 3,5 |

Pellon yleistila on kohtalainen ensisijaisesti kuivatusjärjestelmän puutteiden vuoksi. Vesitalouden ongelmat ovat avo-ojajärjestelmän useimpien sisääntuloaukkojen laaja-alainen tukkeutuminen, mikä estää veden kulkua. Lisäksi havaitaan aktiivista eroosiota, jota toimivat laskuaukot rinteessä aiheuttavat. Reunaojat ovat puuston heikentämiä. Maaperän rakenteessa näkyy merkittävää vaihtelua eri kerrosten välillä, vaihdellen hyvästä huonoon. Rakenne pysyy yleisesti ottaen kohtalaisena läpäisevyydeltään. Korjaustoimien tulee ensisijaisesti keskittyä reunaojien puhdistukseen ja tukosten avaamiseen. Kuivatuksen palauttamisen jälkeen tulee harkita rakenteen parantamista jankkuroinnilla. Pitkän aikavälin ratkaisuna suositellaan salaojittamista yhteen laskuaukkoon. Nykyisen avo-ojamallin pintavalumat aiheuttavat helposti rinne-eroosiota.

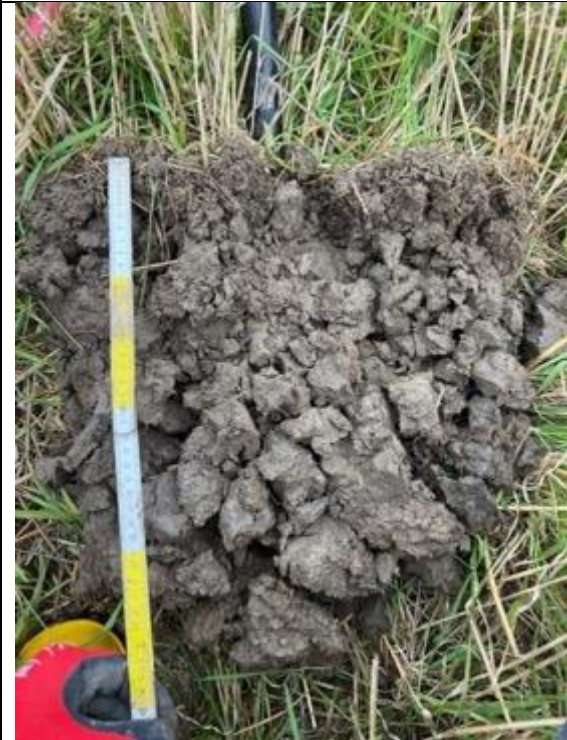
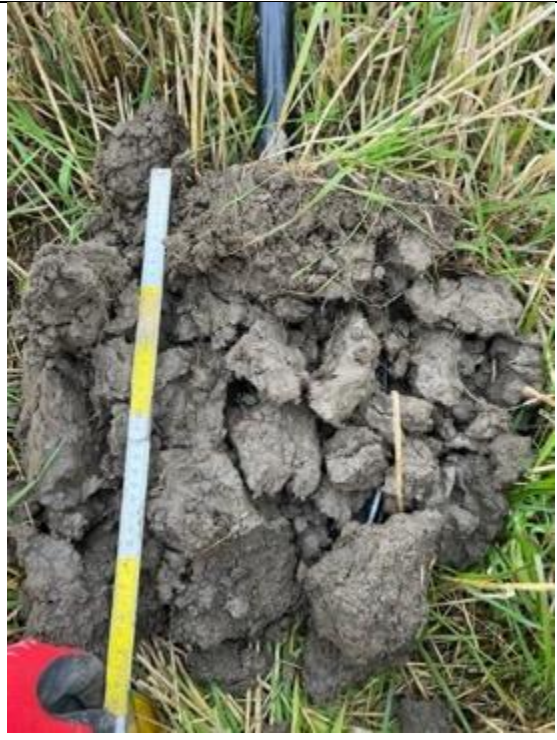
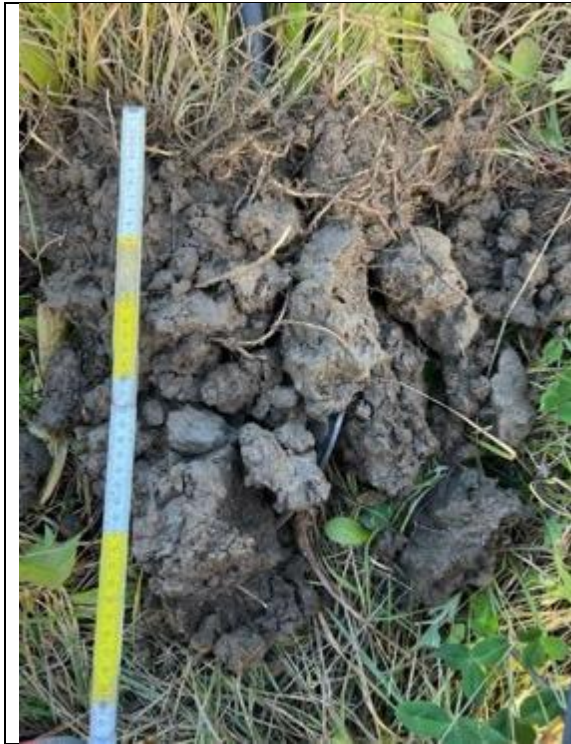
| MARA 1 Arvio: 3,7 | MARA 2 Arvio: 3,9 |

Pellon yleistila on huono, johtuen ensisijaisesti kuivatusjärjestelmän toimintahäiriöstä, joka vaikuttaa suoraan heikkoon maaperän rakenteeseen ja alhaiseen läpäisevyyteen. Vesitalouden kriittiset ongelmat ovat kaikkien kolmen laskuaukon tukkeutuminen ja veden alle jääminen. Lisäksi kartoittamaton vaurioitunut betoniputki hidastaa veden poistumista. Ratkaiseva reunaojaosuus on tukossa juuri siinä kohdassa, missä sen tulisi tyhjentyä puroon.

Täyden vedenpoistokapasiteetin palauttaminen on ensisijainen toimenpide, sisältäen kaikkien aukkojen avaamisen, vaurioituneen putken korjaamisen ja tukkeutuneen ojaosuuden puhdistamisen. Lohkon hallinnalle suositellaan myös niskakaivon (tarkastuskaivon) paikantamista ja tarkistamista. Maaperän rakenteen osalta jankkurointi on suositeltavaa veden, ilman ja juuritilan lisäämiseksi, jota seuraa pitkäaikainen biologinen tuki rakenteen parantamiseksi.

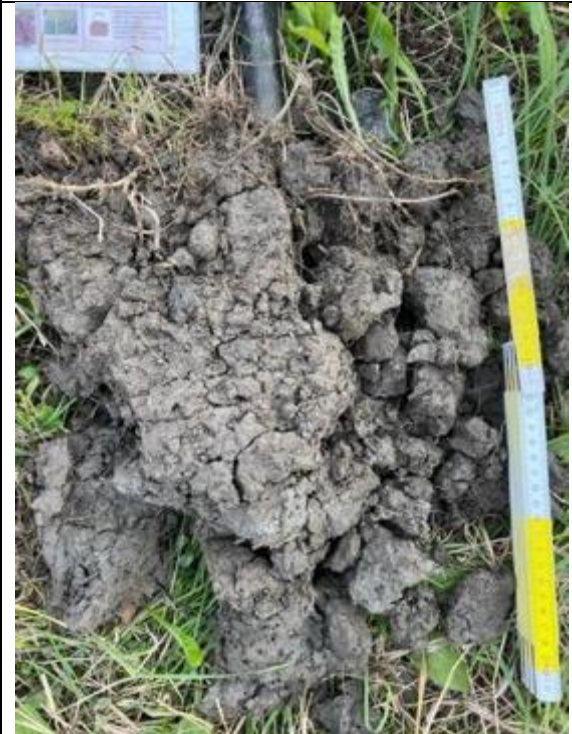
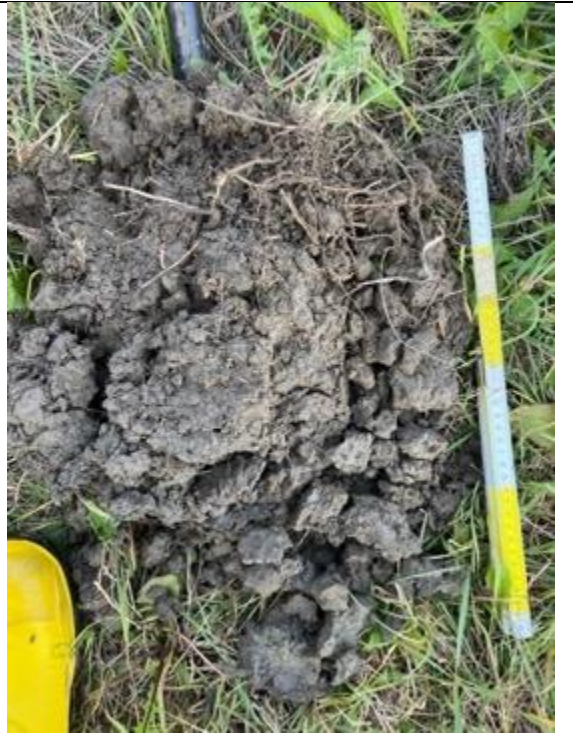
| MARA 1 Arvio: 4,0 | MARA 2 Arvio: 3,9 |

Pellon yleistila on huono ja havaittiin vesitalouden ja maaperän rakenteen samanaikaisia ongelmia. Kuivatusjärjestelmän kriittiset ongelmat ovat: pääuomassa (valtaojassa) seisoo vettä, virtaus on hidasta ja uoma on umpeenkasvanut. Liitosputket avo-ojista ovat pääosin tukossa ja niiden laskuaukot ovat peittyneet. Myös lohkon sisällä olevat avo-ojat vaihtelevat syvyydeltään ja ovat kasvaneet umpeen. Maaperän rakenne on yleisesti huono ja läpäisevyys heikko, mikä näkyy myös puutteellisessa kasvipeitteisyydessä. Ensisijaisena toimenpiteenä on kuivatusjärjestelmän kokonaisvaltainen kunnostus: pääuoman ja avo-ojien syventäminen tehokkaan vedenpoiston palauttamiseksi. Tämä kunnostus on välttämätöntä ennen maaperän rakenteen heikkouksien korjaamista.

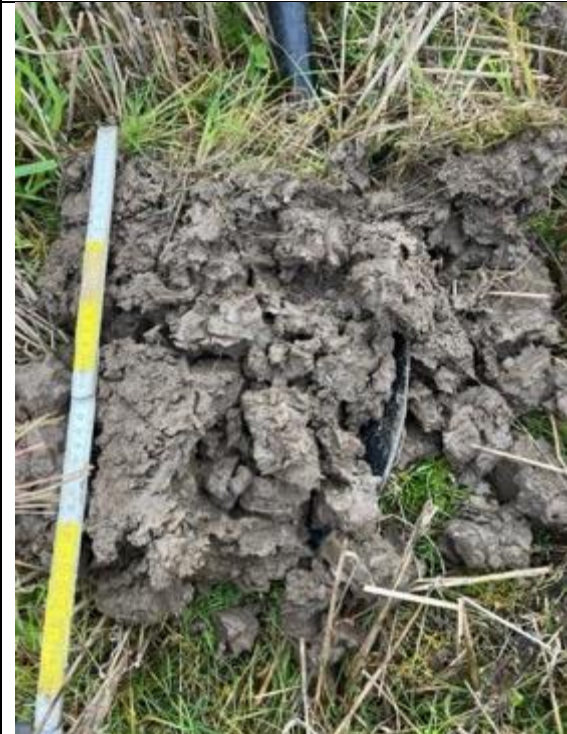
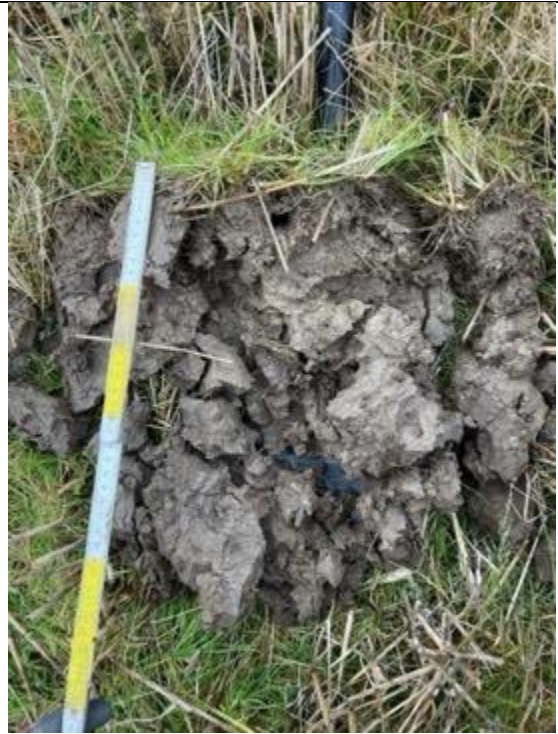
| MARA 1 Arvio: 4,7 | MARA 2 Arvio: 4,4 |

Pellon yleistila on huono, johtuen kuivatusjärjestelmän epävarmasta toimivuudesta ja heikosta maaperän rakenteesta. Vesitalouden kriittiset ongelmat ovat salaojakartan puuttuminen ja epävarmuus siitä, onko kattavaa järjestelmää olemassa lainkaan (löydetyt putket vaikuttavat hätäkorjauksilta). Ainoa tunnistettu laskuaukko on vaurioitunut ja epämääräinen. Reunaojat ovat puuston ja orgaanisen aineksen heikentämiä. Tien ylittävä liitosputki on osittain tukossa. Ensisijainen toimenpide on tarkempi selvitys järjestelmän olemassaolon varmistamiseksi ja laskuaukkojen paikantamiseksi, jota seuraa ojien raivaus ja tukosten avaaminen. Maaperän rakenne on huono ja siinä on tiivistymäkerros n. 20 cm syvyydessä, jonka läpäisevyyttä rajoittaa kosteus. Pitkän aikavälin kysymys hallinnalle on kattavan salaojitusjärjestelmän mahdollinen tarve. Vasta tämän selvitystyön jälkeen voidaan pohtia rakenteellisia parannuksia (jankkurointi, nurmet kierrossa).

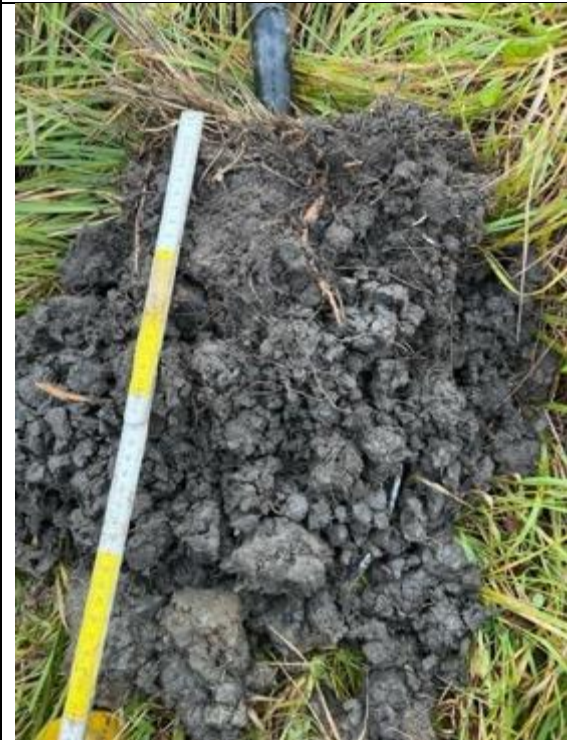
MARA 1 Arvio: 3,0

Pellon yleistila on kohtalainen. Ensisijaisena rajoitteena on kuivatusjärjestelmän heikentynyt toimivuus, joka aiheuttaa märkyyttä. Vesitalouden kriittiset ongelmat ovat muutamien sisääntulo- ja laskuaukkojen tukkeutuminen avo-ojien rummuissa. Avo-ojat ovat umpeenkasvaneet ja niihin on kertynyt sedimenttiä. Kahdella alueella vettä seisoo korkealla tasolla, mikä osoittaa kohonnutta pohjaveden pintaa. Merkittävä rakenteellinen vika on avojärjestelmään kuuluva oja, joka on umpikujassa tehden osion vedenpoistosta mahdotonta. Maaperän rakenne on kohtalainen. Lämpisevyyttä rajoittaa märkyys heti pintamaan jälkeen. Ensisijainen toimenpide on kaikkien tukosten aukaisu ja ojien puhdistus. Jankkurointi on mahdollista rakenteen parantamiseksi. Ellei nykyinen kasvillisuus ei ole optimaalinen, suositellaan pitkäaikaista biologista parantamista monilajisilla kerääjäkasveilla rakenteellisten toimenpiteiden jälkeen.

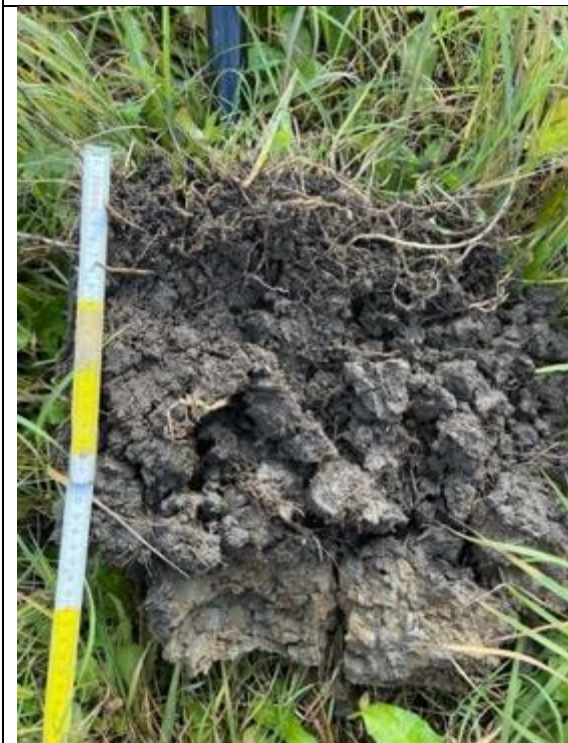
MARA 1 Arvio: 3,0

Pellon yleistila on kohtalainen. Kuivatusjärjestelmän toimivuus on heikentynyt. Vesitalouden haasteet ovat laskuaukkojen ja muutamien sisääntuloaukkojen tukkeutuminen avo-ojien rummuissa. Lisäksi reunaoja on puuston heikentämä ja puuttuu kokonaan tien varrelta, vaikka painovoima avustaa luonnollista vedenpoistoa. Maaperän rakenne on kohtalainen, läpäisevyys on kohtalainen, eikä selvää tiivistymäkerrosta havaittu.

Ensisijaisia toimenpiteitä ovat reunaojien raivaus puista, kaikkien tukosten aukaisu sekä uuden ojan tarpeen arviointi tien varrella. Hallinnan keskeinen pitkän aikavälin kysymys on salaojajärjestelmän mahdollinen toteuttaminen.

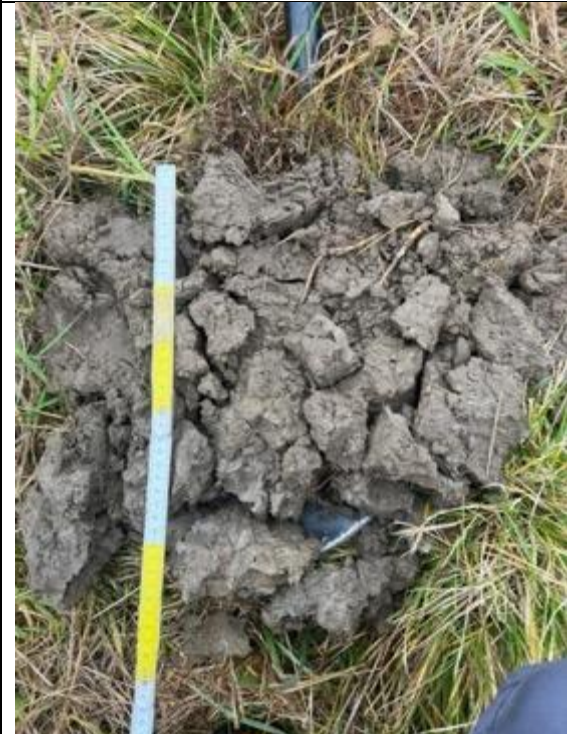
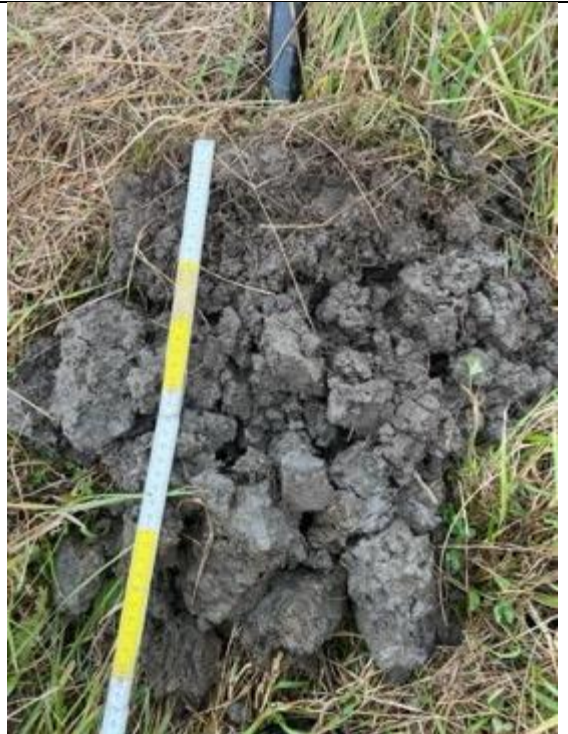
| MARA 1 Arvio: 4,0 | MARA 2 Arvio: 3,3 |

Pellon yleistila on kohtalainen. Lohkon ensisijainen rajoite johtuu kuivatusjärjestelmän toimintahäiriöstä. Vesitalouden puutteet ovat avo-ojien rumpujen sisään- ja laskuaukkojen laaja-alainen tukkeutuminen sekä reunaojan liiallinen mataluus ja umpeenkasvu. Huomattavaa on poikittaisen ojan tukkeutuminen keskellä peltoa: tämä aiheuttaa jatkuvaa veden seisontaa lohkon painanteessa. Ensisijaiset toimenpiteet ovat kaikkien ojien kokonaisvaltainen raivaus ja puhdistus sekä tukosten avaaminen toimivuuden palauttamiseksi. Maaperän rakenne on kohtalainen ja läpäisevyys on kohtalainen, ja tiivistymä on rajatapaus mekaaniselle korjaukselle.

Rakenteen parantaminen on mahdollista kustannustehokkaasti biologisesti (uudistamalla kasvipeite syväjuurisilla kerääjäkasveilla). Pitkän aikavälin korkeimman suorituskyvyn saavuttaminen voi edellyttää täyden salaojajärjestelmän toteuttamista, joka tukisi syvempää jankkurointia.

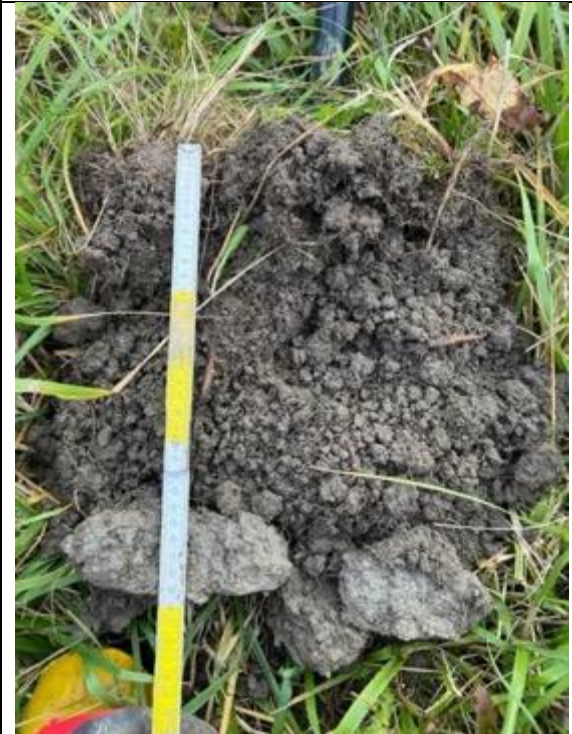
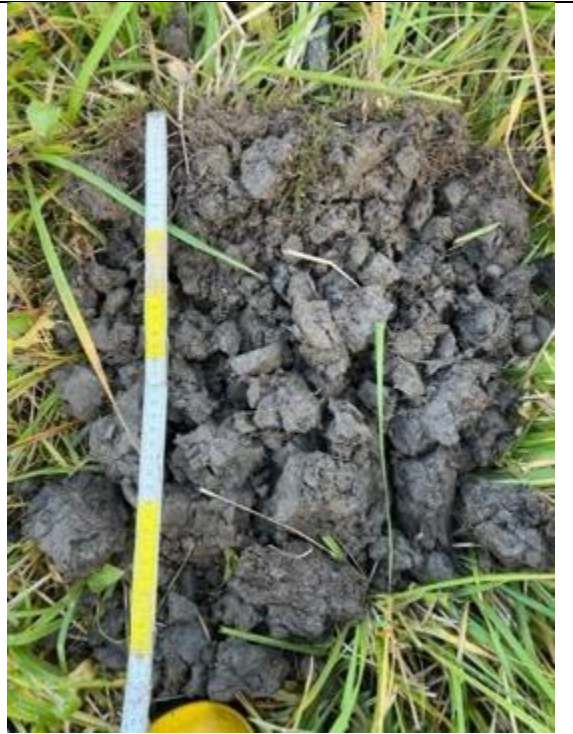
| MARA 1 Arvio: 2,4 | MARA 2 Arvio: 4,1 |

Pellon yleistila on kohtalainen. Kuivatusjärjestelmän puutteet rajoittavat rakenteellisia parannuksia. Vesitalouden ongelmia ovat: laskuaukkojen tukkeutuminen sekä putkien havaittu erittäin matala ja liettynyt kunto. Havainnot viittaavat riittämättömään tai myöhäiseen korjaukseen. Salaojaputkien mataluus painanteissa luo suuren rajoitteen. Mataluus estää jankkuroinnin tiivistyneillä alueilla vahingoittamatta putkia. Maaperän rakenne vaihtelee suuresti, ollen hyvä kukkulalla, mutta huono ja tiivistynyt painanteessa.

Ensisijainen toimenpide on putkien aukaisu ja reunaojien puhdistus virtauksen palauttamiseksi ja järjestelmän toimivuuden arvioimiseksi. Täyttömaalla voi harkita täytettävien painanteita. Rakenteellista parantamista on lähestyttävä varoen, tukeutuen syvämuokkaukseen ja uuden kasvuston perustamiseen kuivatuksen jälkeen huokoisuuden ja mururakenteen parantamiseksi pintamaassa.

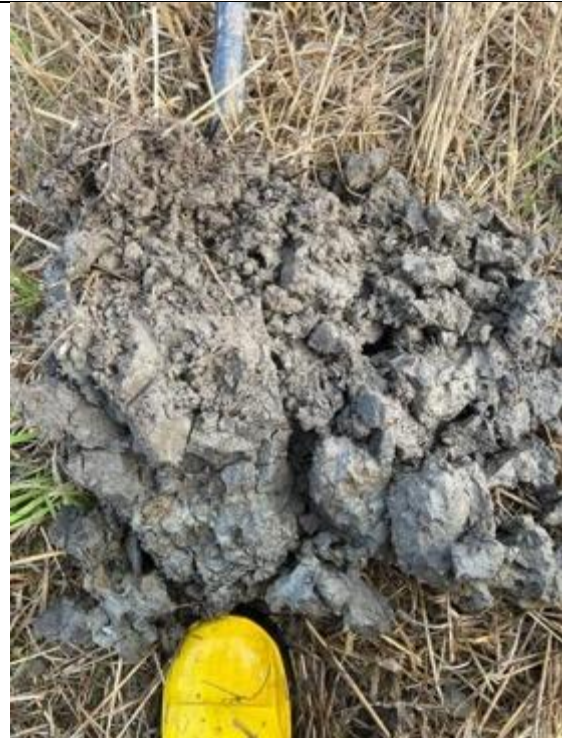
| MARA 1 Arvio: 4,3 | MARA 2 Arvio: 4,4 |

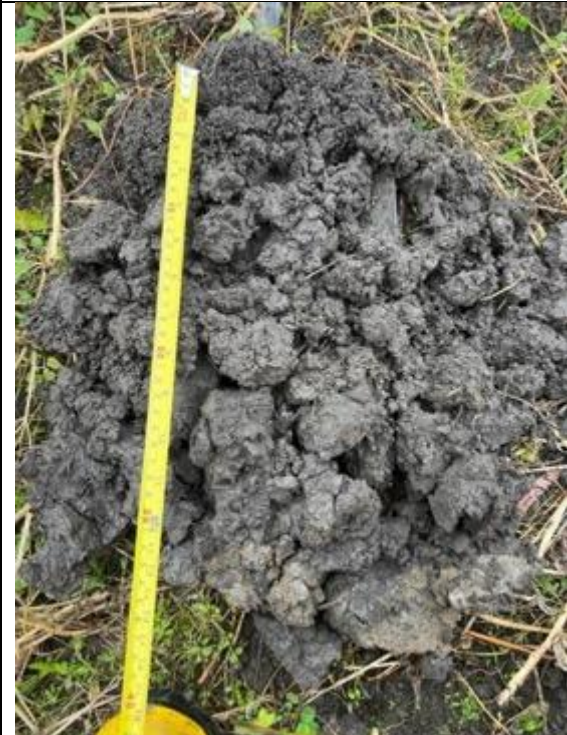
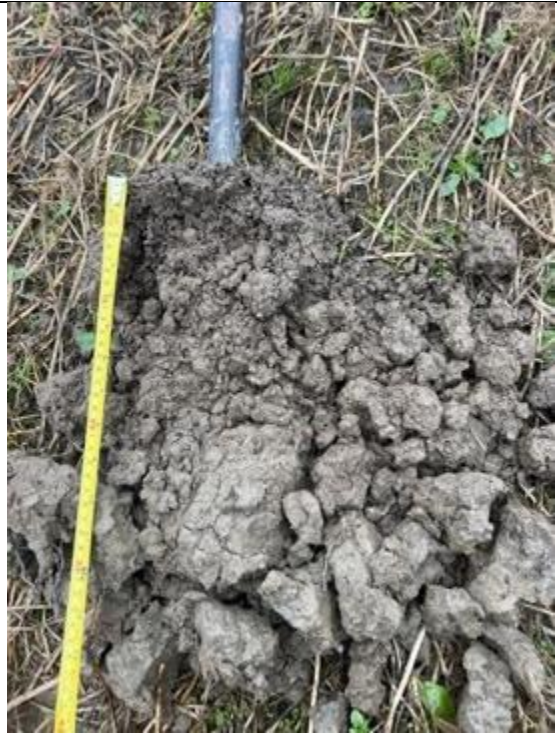
| MARA 1 Arvio: 3,2 | MARA 2 Arvio: 2,9 |

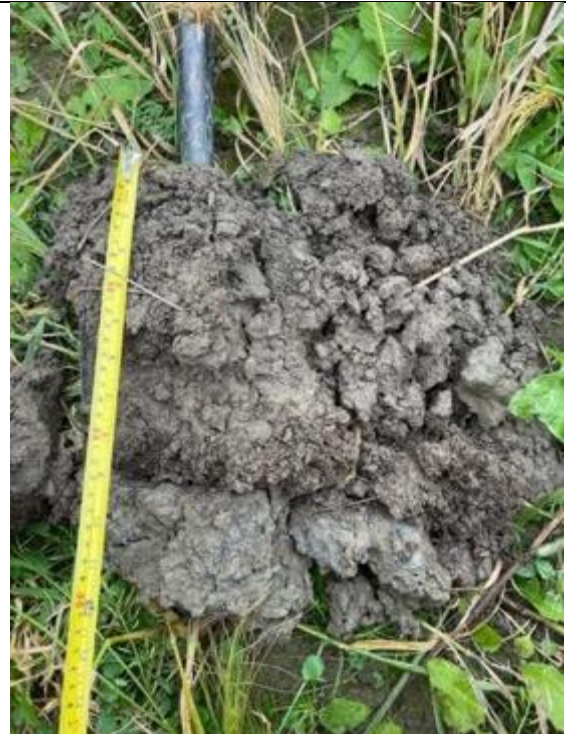
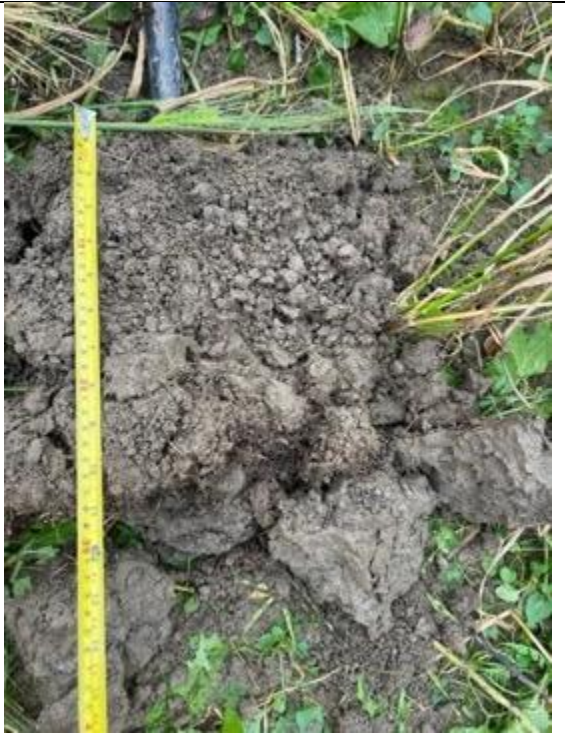
| MARA 1 Arvio: 3,7 | MARA 2 Arvio: 3,3 |

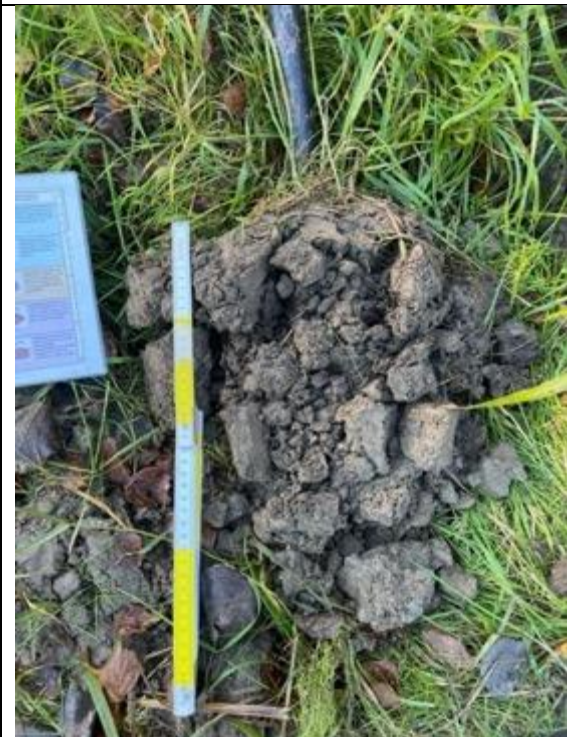
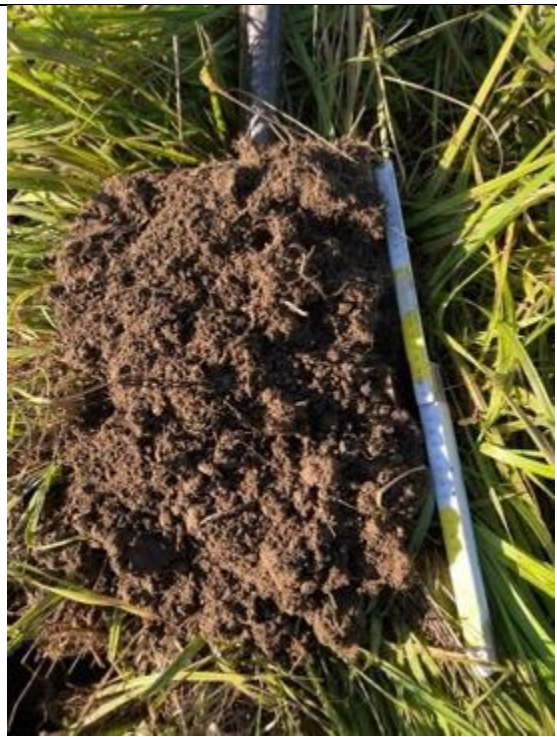
| MARA 1 Arvio: 3,5 | MARA 2 Arvio: 2,3 |

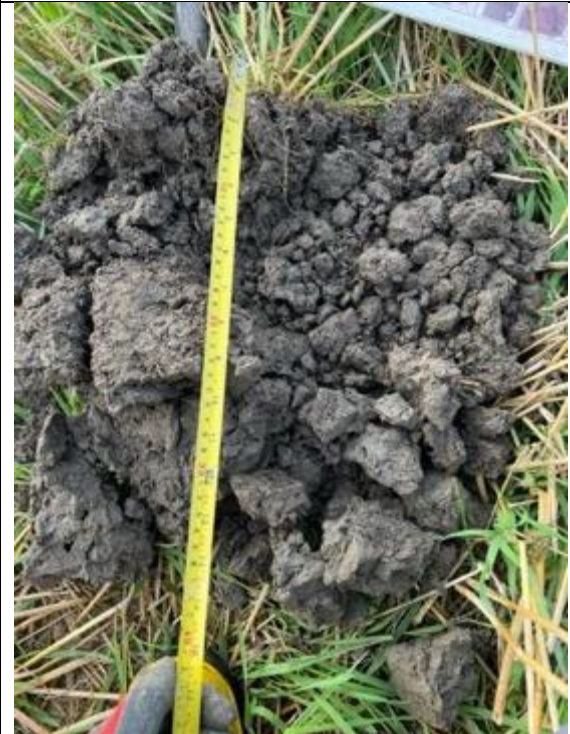
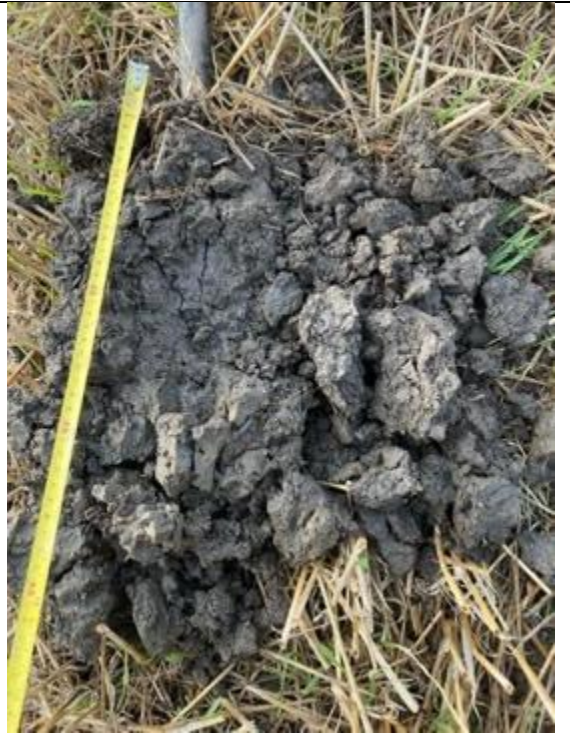
| MARA 1 Arvio: 3,6 | MARA 2 Arvio: 3,6 |

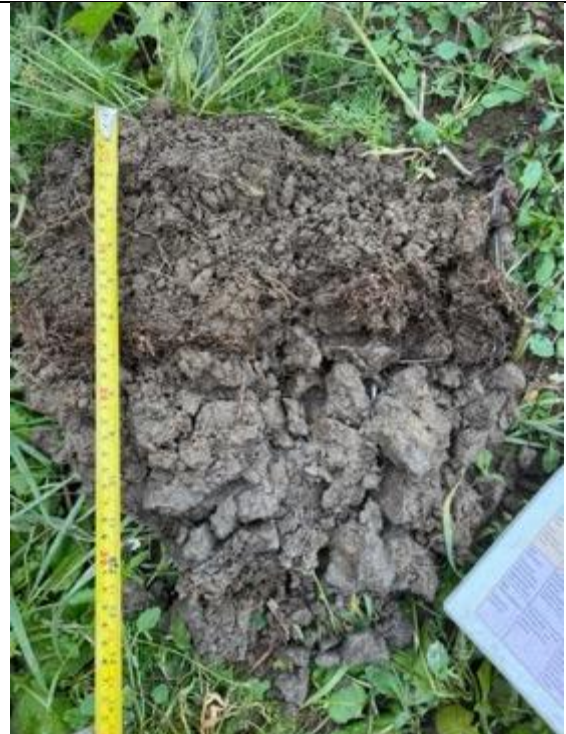
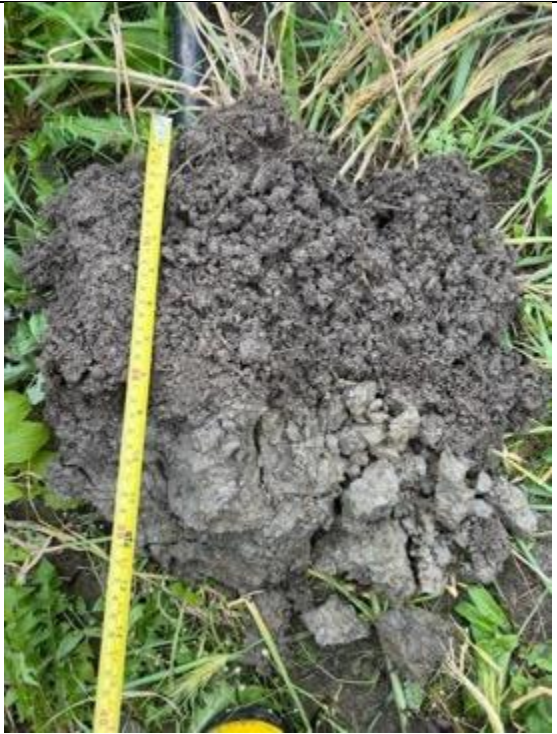
| MARA 1 Arvio: 3,0 | MARA 2 Arvio: 2,6 |

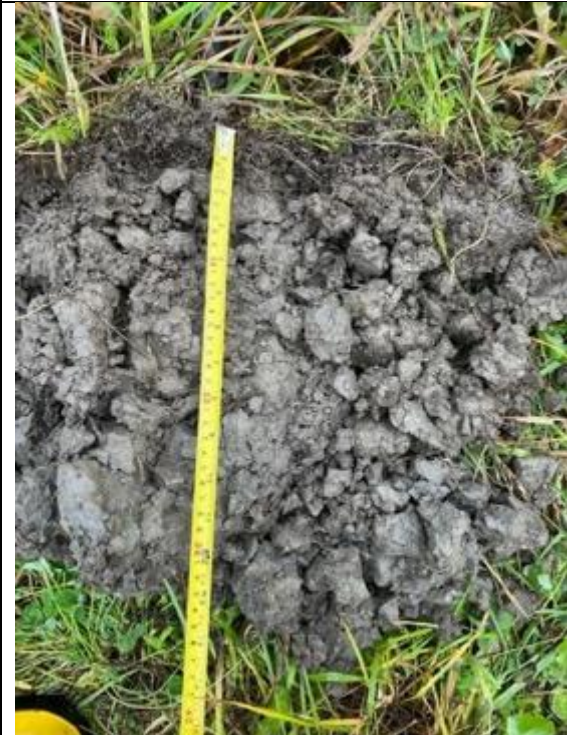
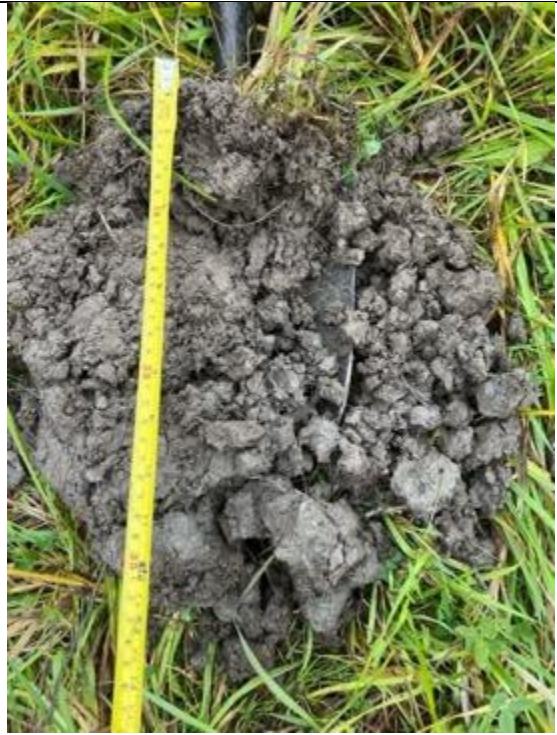
| MARA 1 Arvio: 4,0 | MARA 2 Arvio: 3,8 |

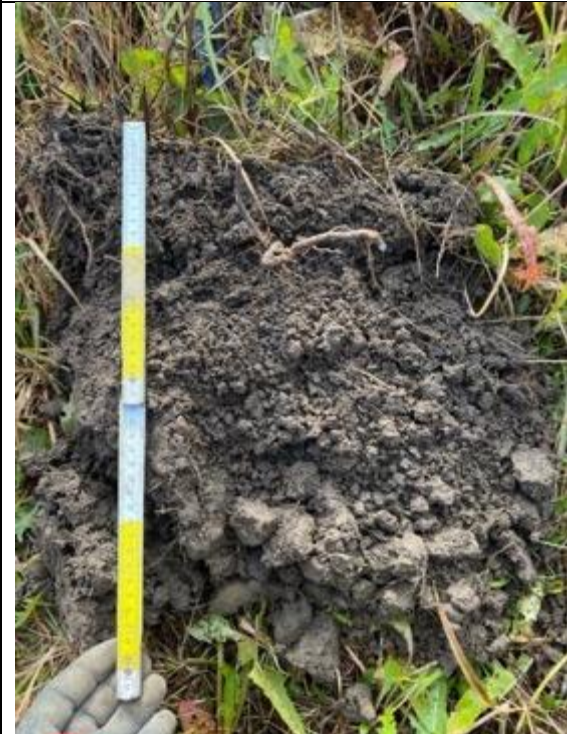
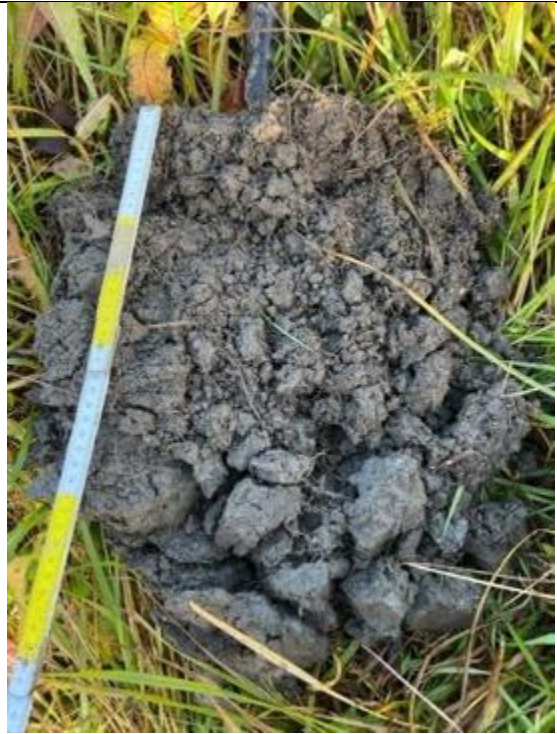
| MARA 1 Arvio: 2,4 | MARA 2 Arvio: 3,1 |

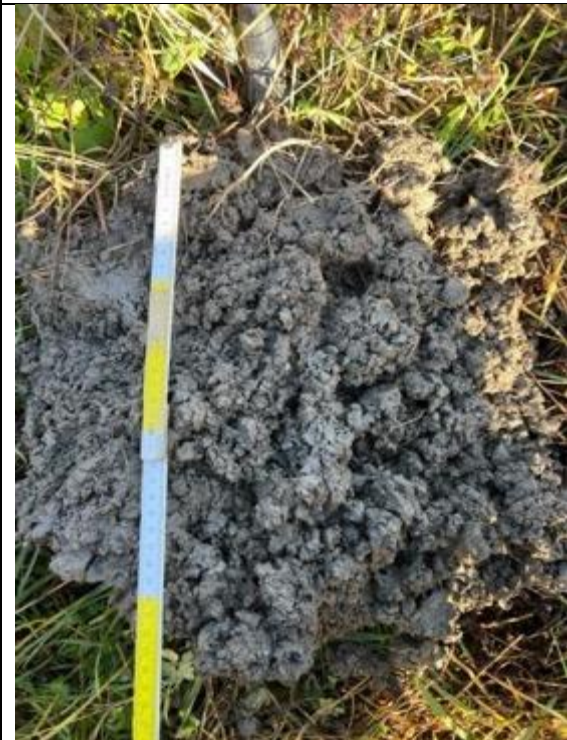
MARA 1 Arvio: 3,4

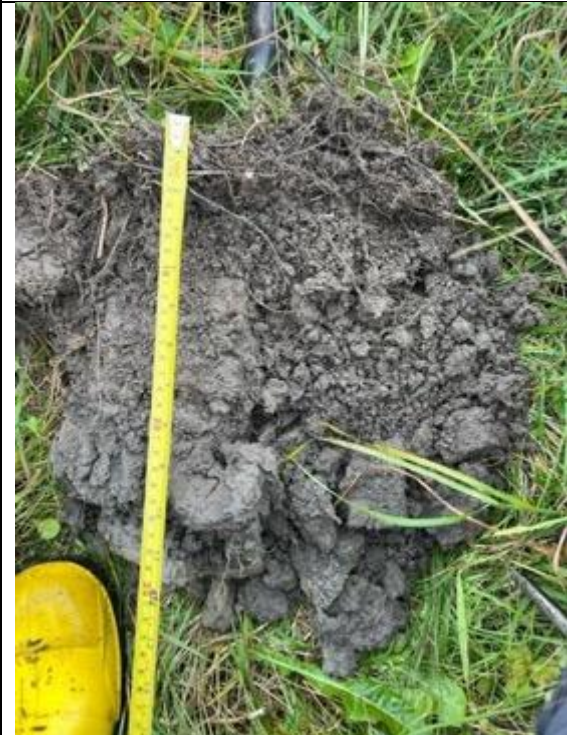
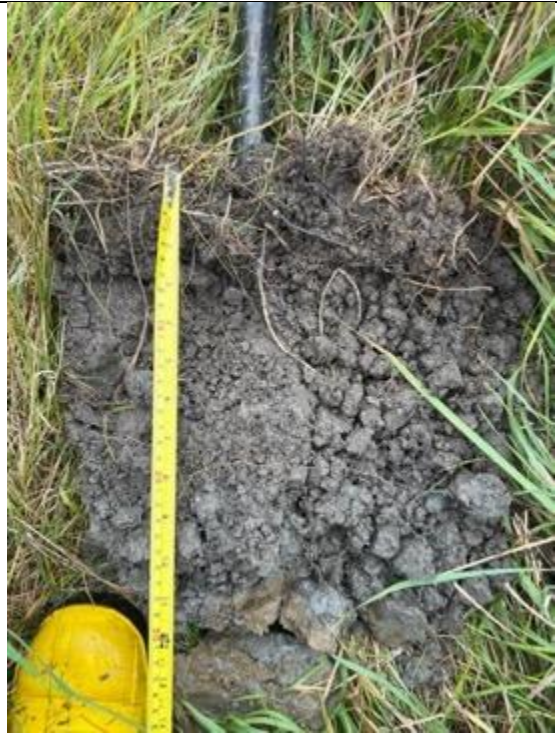
| MARA 1 Arvio: 2,6 | MARA 2 Arvio: 3,4 |

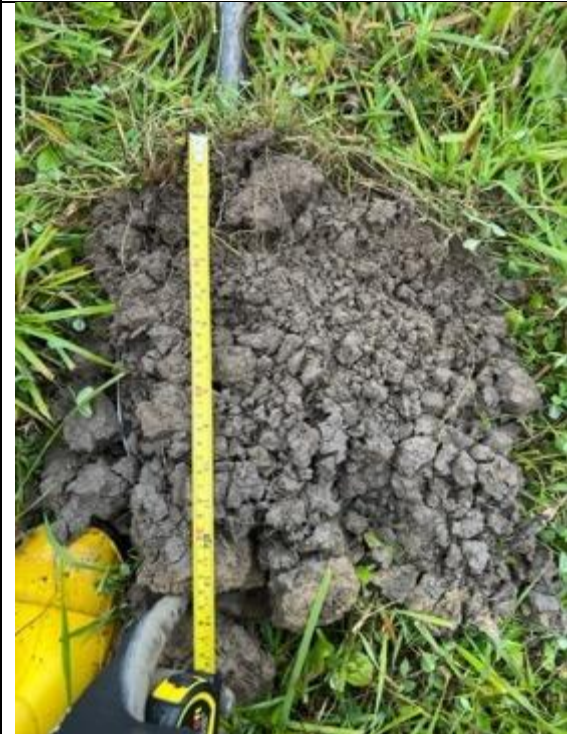
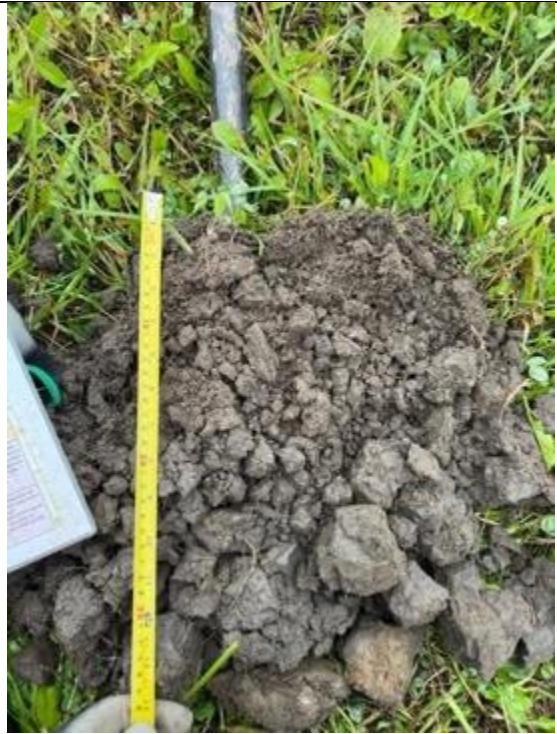
| MARA 1 Arvio: 3,4 | MARA 2 Arvio: 3,7 |

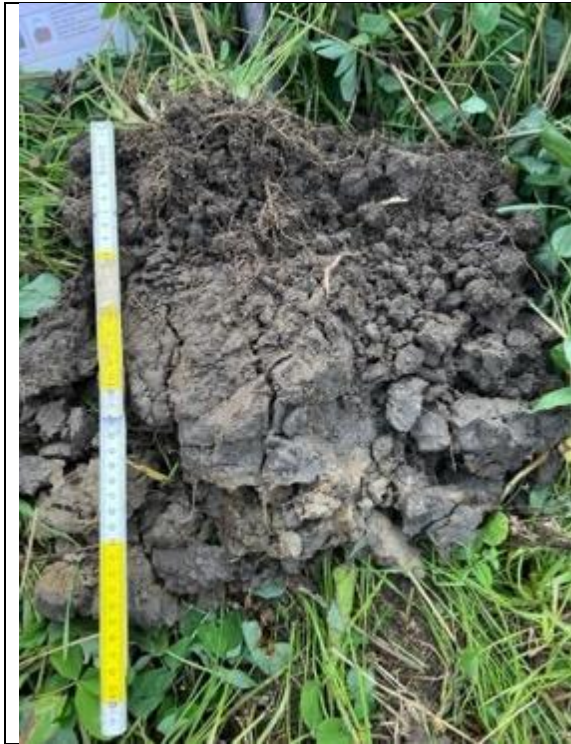
MARA 3 Arvio: 3,7

Pellon yleistila on kohtalainen ja tilaa tukee hyvä kasvipeite. Tuottavuutta heikentävät maaperän rakenneongelmat ja useat kuivatusjärjestelmän viat. Maaperän rakenne pintamaassa (0 cm – 35 cm) arvioitiin kohtalaiseksi tai huonoksi. Vesitalouden osalta valtaojalla on riittävä syvyys, mutta se on vesikasvien peittämä, mikä viittaa hitaaseen virtaukseen. Yksi päälaskuaukko löydettiin, mutta se oli peittynyt. Toisella laskuaukolla (2,28 hehtaarin kuivatusjärjestelmää palveleva) kuivavara on alhainen (40 cm) ja sen epäillään olevan toimimaton, mahdollisesti siksi, että valtaojan yli rakennettu silta on peittänyt putken maamassalla. Lisäksi huolenaiheena on mahdollisuus, että kaksi vuotta sitten pellon poikki kaivettu iso putki on saattanut vahingoittaa salaojajärjestelmää useista kohdista; tämän tapahtuman jälkeinen korjaustilanne on tuntematon.

Ensisijaiset toimenpiteet sisältävät virtausongelmien tutkimisen, peittyneiden laskuaukkojen paikantamisen ja kunnostamisen sekä koko kuivatusjärjestelmän eheyden arvioinnin, keskittyen erityisesti uuden putken kaivuusta mahdollisesti aiheutuneisiin vaurioihin. Jankkurointi saattaa olla tarpeen kohtalaisen/huonon 35 cm syvyyteen asti ulottuvan rakenteen vuoksi, jota seuraa biologiset toimenpiteet (nurmiseos).

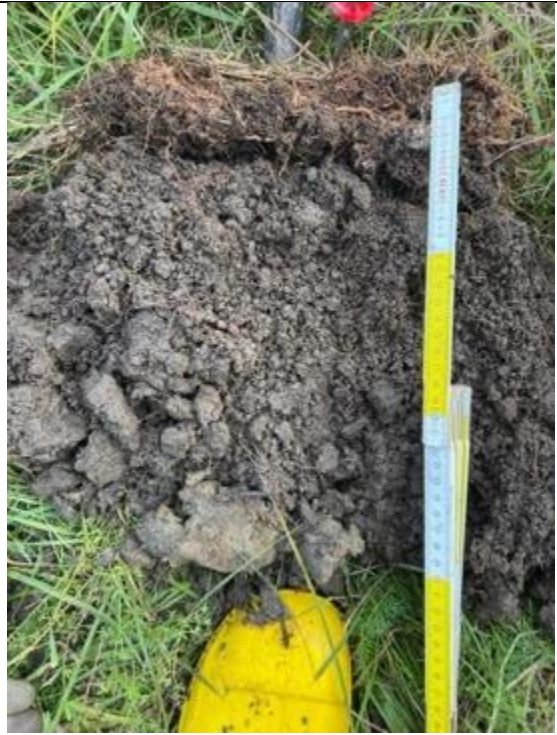
| MARA 1 Arvio: 3,1 | MARA 2 Arvio: 2,3 |

Pellon yleistila on kohtalainen, ja sitä ylläpitää ensisijaisesti hyvä tai erinomainen maaperän rakenne ylimmässä 25 cm:ssä. Rakenne torjuu märkyyttä tässä tilanteessa. Järjestelmän pitkän aikavälin toimivuus on kuitenkin vaarantunut kuivatusvikojen vuoksi: kaikki avo-ojien laskuaukot ovat tukossa. Vaikka vesi löytää joskus tiensä läpäisevän pintamaan kautta valtaojalle, prosessi on epäjohtonmukainen. Liitosputkia avo-ojien ja valtaojan välillä ei havaittu, mikä on epätavallista tämän tyyppisille järjestelmille. Avo-ojat itsessään ovat matalia, umpeenkasvaneita ja käytännössä toimimattomia. Valtaoja on syvyydeltään riittävä, mutta siinä kasvaa kasvillisuutta ja puita keskellä.

Nykyisen hyvän maaperän rakenteen ylläpitäminen vaatii luotettavaa kuivatusta; siksi tukkeutuneen ja matalan ojaverkoston korjaaminen on ensisijainen prioriteetti.

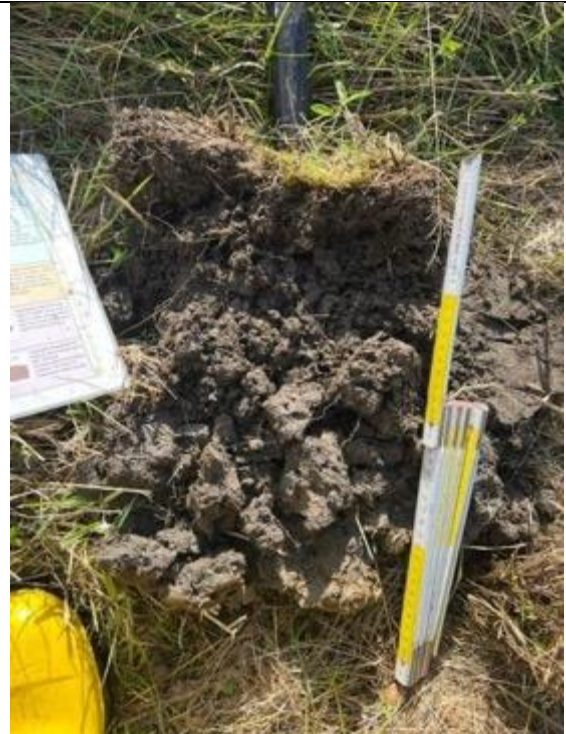
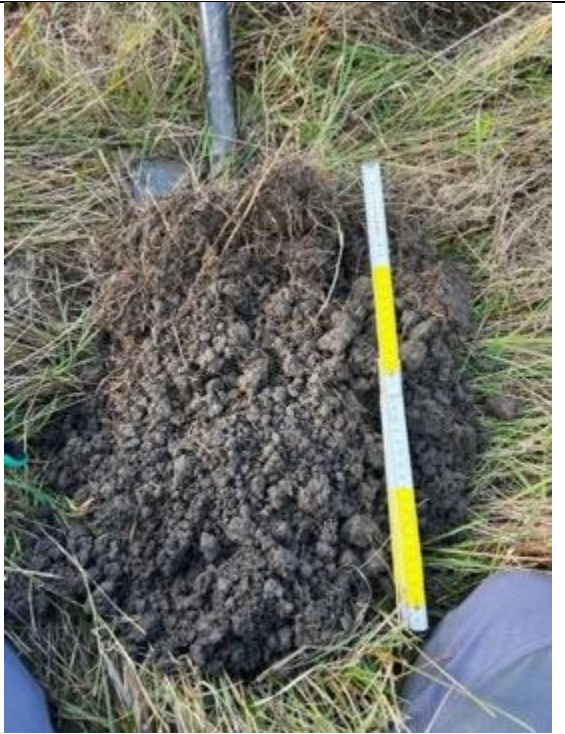
| MARA 1 Arvio: 2,8 | MARA 2 Arvio: 1,8 |

Pellon yleistila on kohtalainen, ja se arvioitiin yhdeksi kartoituksen parhaista pelloista. Kasvukuntoa tukee hyvä maaperän rakenne ja hyvä läpäisevyys. Ainoa rajoite on tukkeutunut päälaskuaukko, joka heikentää virtausta. Valtaoja ja reunaojat ovat yleisesti ottaen riittävän syviä, mutta niiden toimivuuteen vaikuttavat heikentävästi kasvillisuuden kasvu ja hidas virtaus. Paikallinen puiden kasvu joissakin kohdissa heikentää ojan toimintaa entisestään.

Ensisijaiset toimenpiteet ovat erittäin kohdennettuja: päälaskuaukon avaaminen ja kunnostus tehokkaan vedenpoiston varmistamiseksi. Tätä on seurattava kasvillisuuden ja puiden kokonaisvaltaisella perkauksella valtaojasta ja reunaojista optimaalisen virtausnopeuden palauttamiseksi ja pellon potentiaalin ylläpitämiseksi.

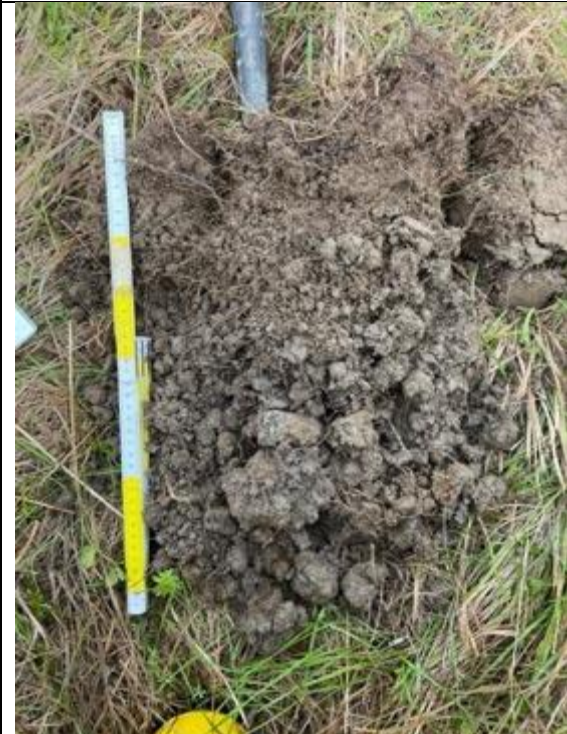
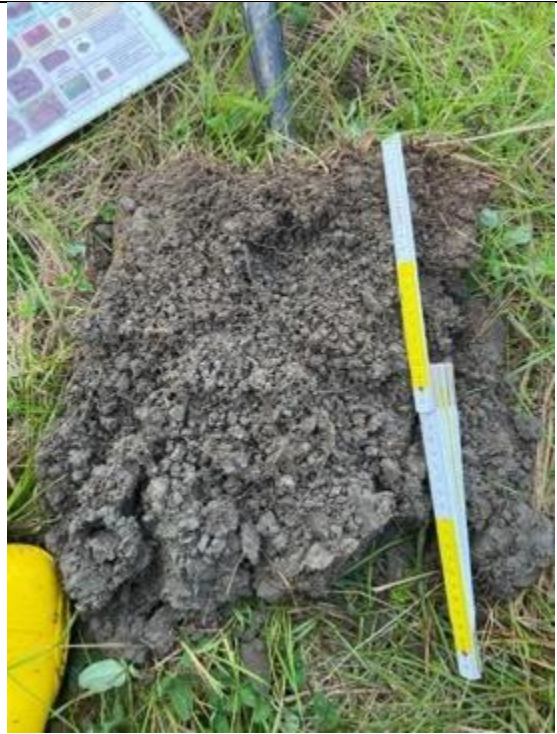
| MARA 1 Arvio: 2,6 | MARA 2 Arvio: 2,3 |

Pellon yleistila on kohtalainen. Maaperän rakenne on hyvä ja läpäisevyys korkea (ulottuen 1,20 m:iin monissa kohdissa). Tämänkin lohkon potentiaalia rajoittavat kuitenkin laaja-alaiset kuivatusjärjestelmän tukokset. Kaikki kolme laskuaukkoa ovat tukossa. Niskakaivo on täynnä silttiä ja hiekkaa. Pellon keskellä kulkeva avo-oja on umpeenkasvanut, siinä on hidas virtaus ja vesikasveja. Lisäksi ulommat ojat ovat täynnä pajua, mikä vähentää veden virtausta. Myös painanteita on täynnä vettä.

Ensisijaiset toimenpiteet on keskitetty kuivatuksen kunnostamiseen: kaikkien kolmen laskuaukon kiireellinen avaaminen ja kunnostus sekä avo-ojan ja ulko-ojien puhdistus ja raivaus (pajujen poistaminen). Huuhtelun tarve on arvioitava, sillä tukoksia on vahvistettu laskuaukoissa ja niskakaivo on täynnä sedimenttiä, mikä viittaa sisäisiin putkiongelmiiin.

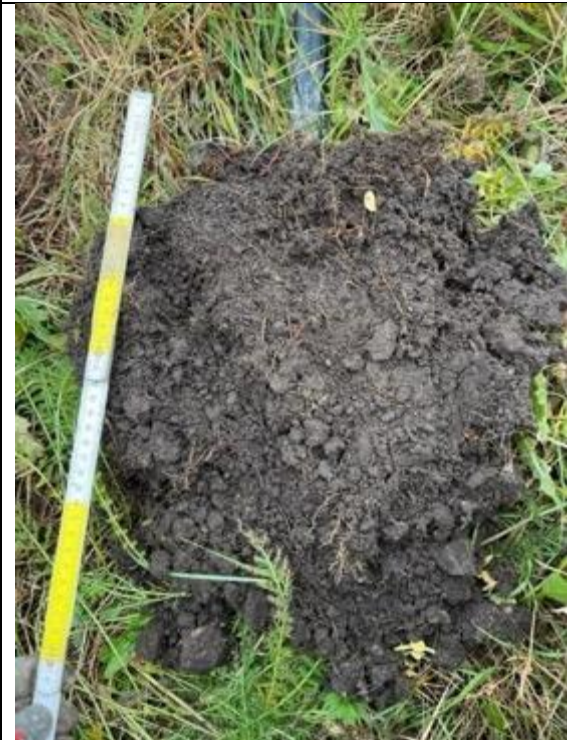
MARA 1 Arvio: 1,5

Pellon yleistila on kohtalainen, jota tukee hyvä pintamaan rakenne. Toimintaa taas haittaa pohjamaan tiivistyminen ja kuivatusjärjestelmän pullonkaula. Maaperän rakenne on hyvä 30 cm:iin asti, mutta tiivistymää esiintyy tämän syvyyden alapuolella. Kuivavara on alhainen (60 cm), mikä viittaa riittämättömään kuivatusetäisyyteen. Vesitalouden haasteita: reunaojat ovat umpeenkasvaneet ja vaativat perkausta, ja monet avo-ojien liitosputkien sisään- ja ulostuloaukoista ovat tukossa. Lisäksi laskuaukot valtaojassa ovat veden alla, mikä rajoittaa kuivatusta.

Ensisijainen painopiste on kattava kuivatuksen kunnostus ja tiivistymän korjaaminen. Raivaus ja puhdistus on tarpeen reunaojissa, avo-ojissa ja valtaojassa puiden ja kasvillisuuden poistamiseksi. Liitosputkien tukokset on avattava, ja putket tulisi vaihtaa tarvittaessa virtauksen palauttamiseksi. On pyrittävä parantamaan virtausta valtaojassa vedenpinnan alentamiseksi ja kuivavaran kasvattamiseksi. Kuivatusjärjestelmän kunnostamisen jälkeen tulisi suorittaa jankkurointi syvän tiivistymäkerroksen murtamiseksi. Lopuksi, otettava käyttöön kahden tai kolmen vuoden syväjuurinen, monilajinen nurmi viljelyn uudistamiseksi ja pysyvän läpäisevyyden ja huokoisuuden luomiseksi.
