# Hilkku-hankkeen peltolohkojen kartoitus. Loppuraportti.

Maaperän rakenteen ja vesitalouden arviointi, syksy 2025

29.1.2026  
Päivitetty 22.4.2026

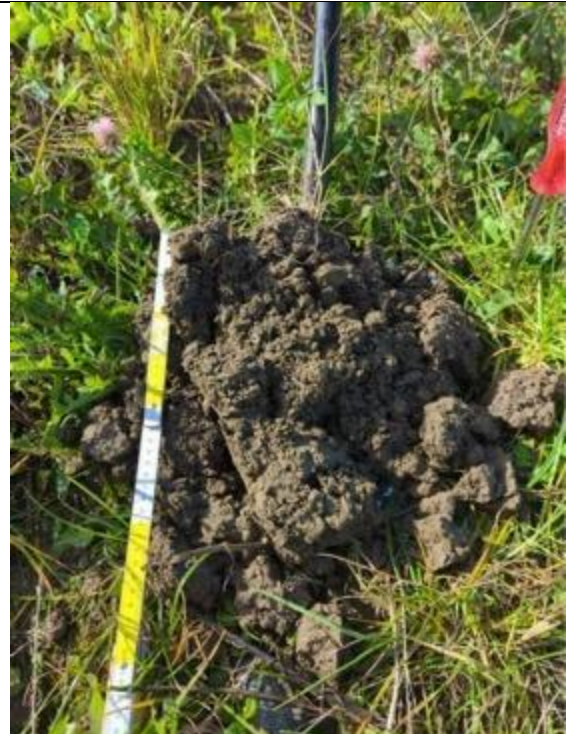
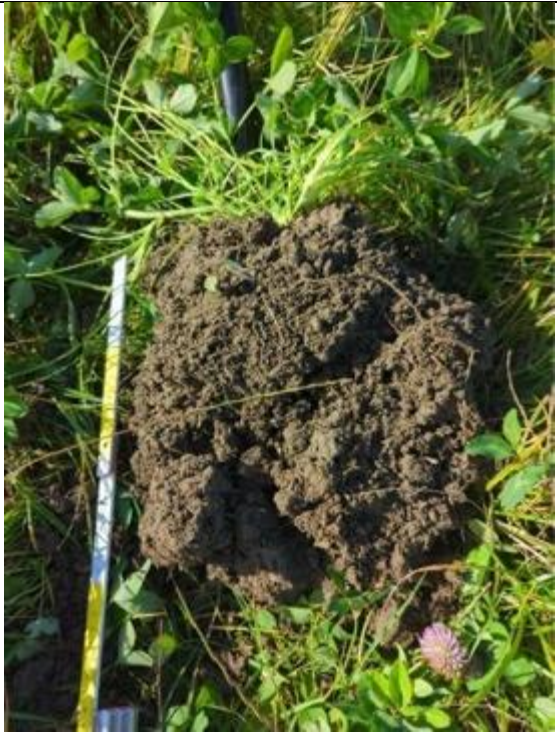
| MARA 1 Arvio: 3,4 | MARA 2 Arvio: 3,5 |

Pellon yleistila on kohtalainen. Samoin läpäisevyys on kohtalainen, mutta ojan kuivavara on silti riittämätön. Pellolla ei havaittu painanteita eikä veden kertymistä. Maaperän rakenne on tasaisesti kohtalainen koko pellolla. Järjestelmän toimintaa rajoittaa molempien laskuaukkojen tukokset ja reunaojan huono status. Huuhtelutarvetta saattaa myös olla, mutta varmuutta ei saatu.

Painopisteen tulee olla kuivatusjärjestelmän kunnostuksessa kohdistuen toimenpiteet erityisesti toiminnallisiin pullonkauloihin. Molemmat tukossa olevat laskuaukot on avattava ja puhdistettava. Reunaojat vaativat kokonaisvaltaista kunnostusta ja perkausta. Kaiken puuston ja liiallisen puuvartisen kasvillisuuden poisto on tärkeää ojan kunnossapidossa. Tukosepäily viittaa siihen, että salaojien huuhtelu saattaa olla tarpeen. Koska maaperän rakenne on johdonmukaisesti huono tai kohtalainen, tuleva rakenteellinen toimenpide (kuten jankkurointi ja monilajiset nurmet) on suositeltavaa kuivatuksen korjaamisen jälkeen.

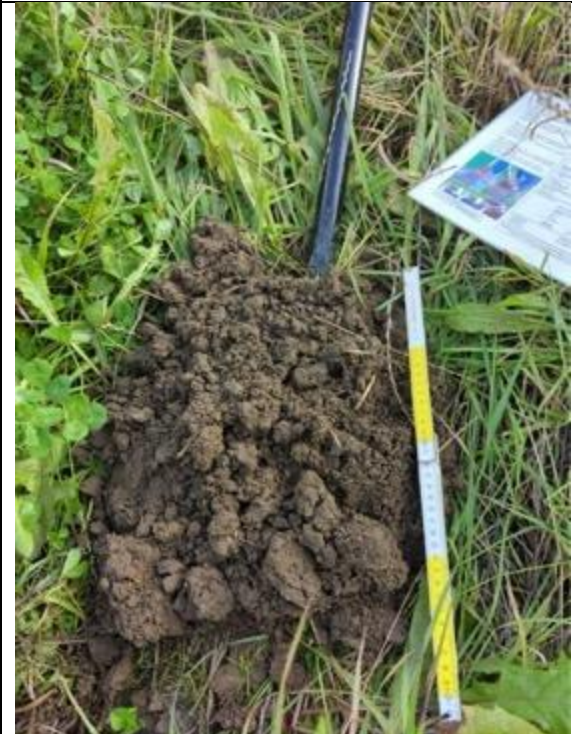
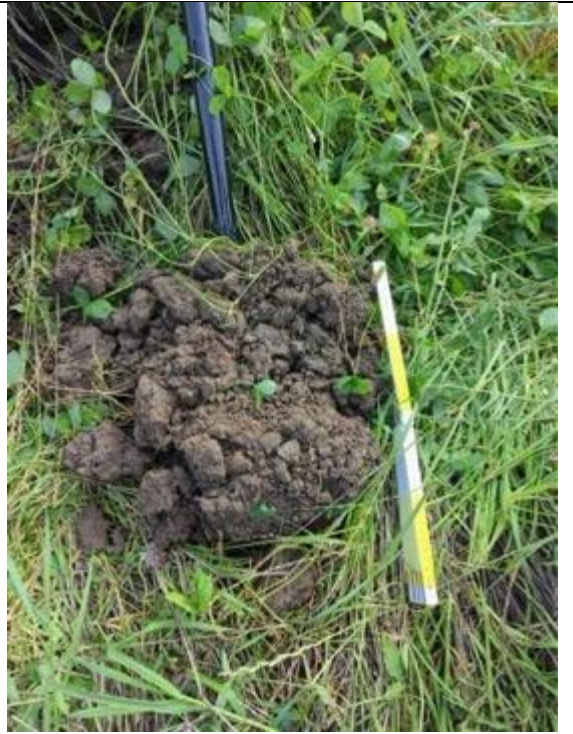
| MARA 1 Arvio: 2,3 | MARA 2 Arvio: 3,4 |

Pellon yleistila on kohtalainen. Lämpäisyys on kohtalainen ja ojan kuivavara riittävä. Pellolla on kuitenkin painanteita ja veden kertymistä painanteisiin havaittiin, mikä viittaa paikallisiin kuivatusongelmiin ojan riittävästä syvyydestä huolimatta. Maaperän rakenne vaihtelee merkittävästi hyvästä kohtalaiseen/huonoon. Pintakuivatusjärjestelmä on toimiva, sillä reunaoja on hyvässä kunnossa, mutta salaojajärjestelmää ei ole, mikä osaltaan aiheuttaa paikallista lammikoitumista.

Ei toimenpidesuosituksia.

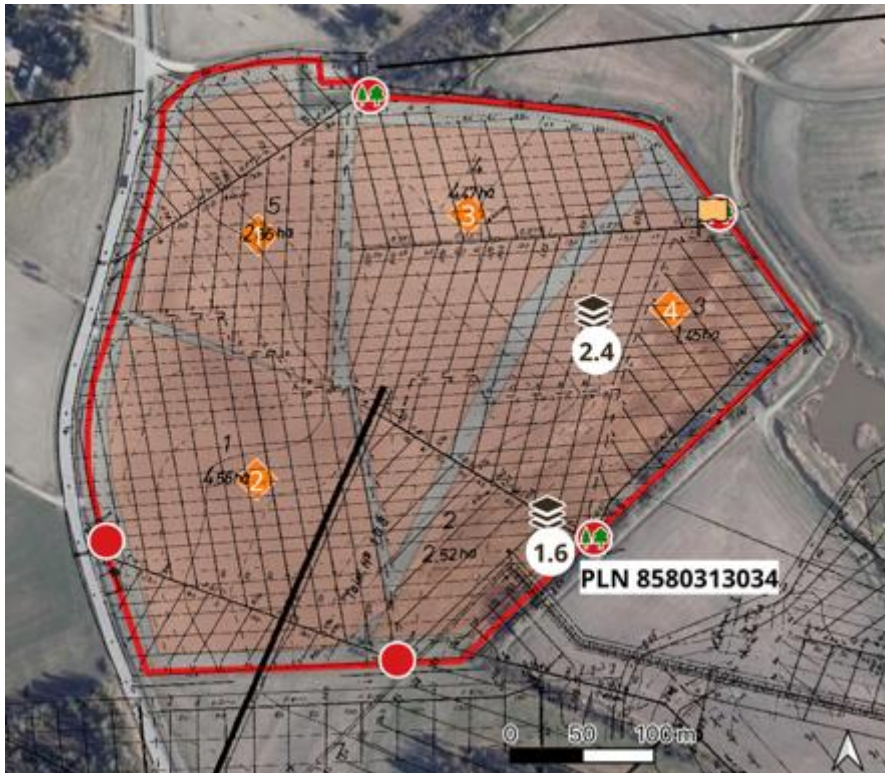
## Hilkku 68

- MARA pisteet
- Lohkon yleiskunto**
- Kohtalainen
- Laskuaukon kunto**
- Tukossa
- Puita (15m)
- Salaoja
- Pellon rajat + oijen kunto**
- Huono
- Maanäytteet**
- Maanäytealue
- Maanäyttenumero
- Ortokuva**

Pellon yleistila on kohtalainen ja maaperän rakenne yleisesti hyvä. Rajoittavana tekijänä toimintaa heikentävät pintakuivatusverkoston huomattavat viat ja tukokset. Kaikki avo-ojat ovat tukossa (5 cm halkaisijaltaan olevat liitosputket noin 30 cm:n syvyydessä), mikä johtaa jatkuvaan veden lammikoitumiseen pellon painanteissa. Reunaoja on heikentynyt: vaikka se on yleisesti hyvässä kunnossa siellä, missä se on olemassa, osuuksia puuttuu tai ne ovat liian matalia, ja se kärsii puiden ja kasvien umpeenkasvusta monilla alueilla.

Ensisijaisena tavoitteena on pinnallisen kuivatusinfrastruktuurin kokonaisvaltainen kunnostus. Reunaoja on palautettava toimivaksi, mukaan lukien puiden ja kasvien raivaus, syventäminen matalissa osissa ja puuttuvien osuuksien uudelleen perustaminen tasaisen veden virtauksen varmistamiseksi. Samanaikaisesti tukossa olevat avo-ojat on puhdistettava ja veden sisääntuloaukot valtaojalle johtaviin liitosputkiin avattava ja puhdistettava. Koska pohjamaan rakenne on raportoitu hyväksi, painopiste voi olla kuivatusjärjestelmän puutteiden korjaamisessa, jotta luontainen hyvä maan laatu voidaan hyödyntää.

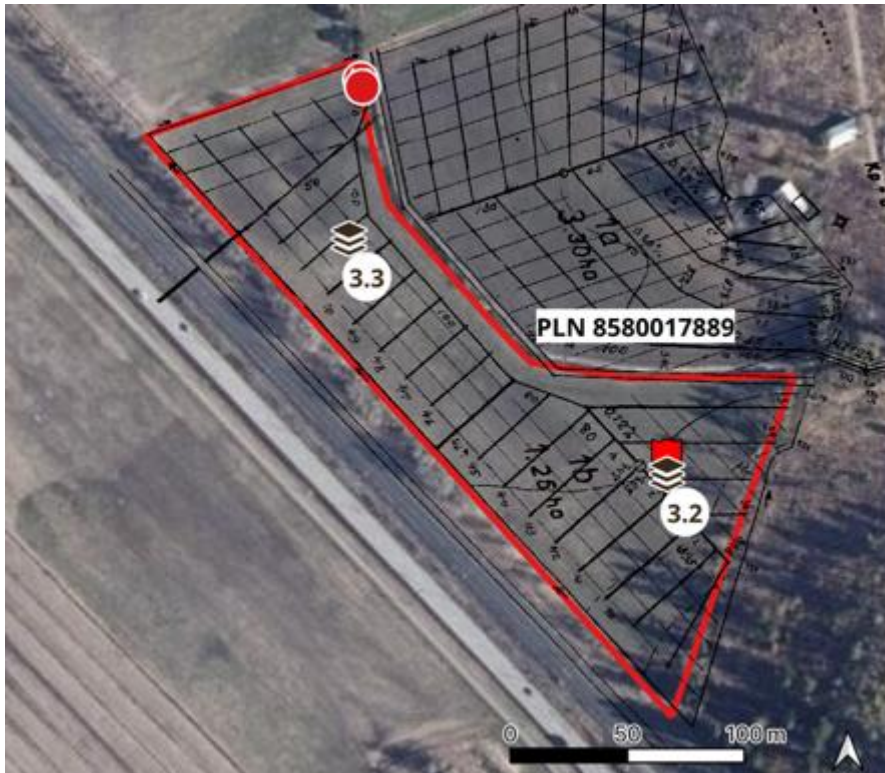
### Hilkku 72

-   MARA pisteet
- Lohkon yleiskunto
-   Huono
- Laskuaukon kunto
-   Tukossa
-   Puita (15m)
-   Salaoja
- Pellon rajat + ojien kunto
-   Huono
- Ortokuva

Huuhtelutarve on arvioitava epäiltyjen putkitukosten poistamiseksi. Reunaojista on poistettava puut. Jankkurointi on mahdollista paremman ilma- ja juuritilan luomiseksi, mutta salaojaputkien syvyys on tiedettävä tarkasti vahinkojen estämiseksi. Uudelleen viljelyssä voidaan hyödyntää olemassa olevaa nurmea täydennyskylvöllä kustannusten säästämiseksi. Toimenpiteet on ajoitettava oikein ja pellolle saa mennä vain kuivissa olosuhteissa uusien ongelmien estämiseksi.

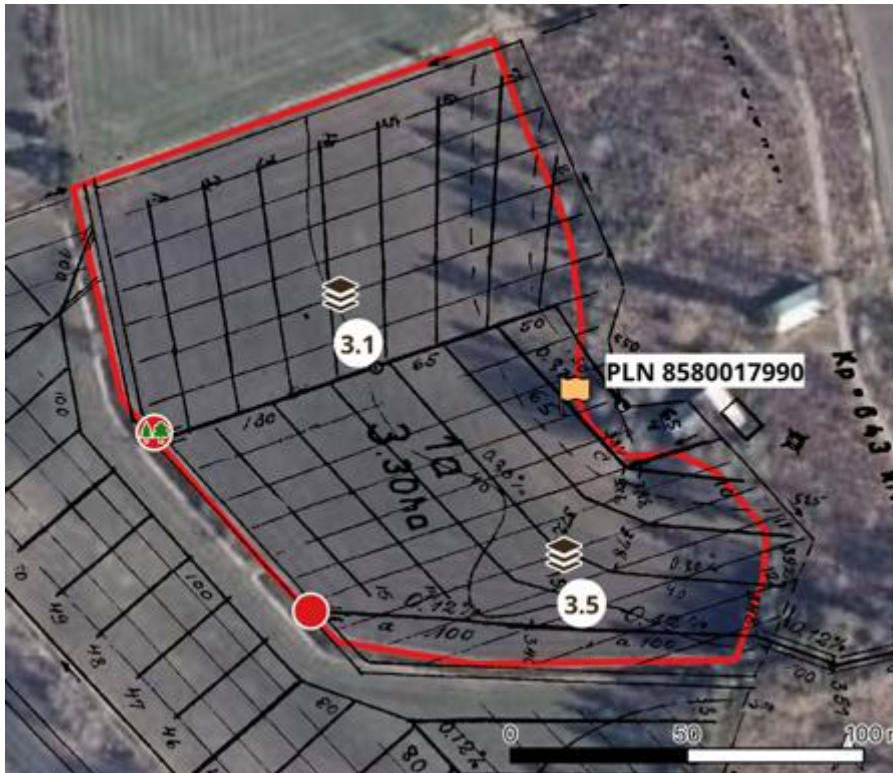
### Hilkku 73

-   MARA pisteet
- Lohkon yleiskunto
-   Kohtalainen
- Laskuaukon kunto
-   Tukossa
-   Puita (15m)
-   Salaoja
- Pellon rajat + ojien kunto
-   Huono
- Ortokuva

Ensisijaisena tavoitteena on umpikujan ratkaiseminen ja kuivatussyvyyden palauttaminen, minkä jälkeen tehdään rakenteellisia parannuksia. Valtaojan umpikuja on yhdistettävä laskuaukkoon veden kuljettamiseksi pois, seisovan veden poistamiseksi ja kuivavaran parantamiseksi. Reunaojasta on poistettava puut. Nykyiset liitosputket kannattaa osin vaihtaa, jotta halkaisija on yhdenmukainen virtauksen parantamiseksi ja kunnossapidon helpottamiseksi. Avo-oja sisääntulopisteessä on tutkittava huolellisesti infrastruktuurin tarkoituksen selvittämiseksi (esim. naapurin kaivo); jos se ei ole suojeltava omaisuus, se voitaisiin mahdollisesti peittää ja putkittaa hallinnan yksinkertaistamiseksi. Kun kuivatus on korjattu, jankkurointia voidaan harkita matalat putket huomioiden, jota seuraisi monilajinen, syväjuurinen nurmisoos rakenteen parantamiseksi.

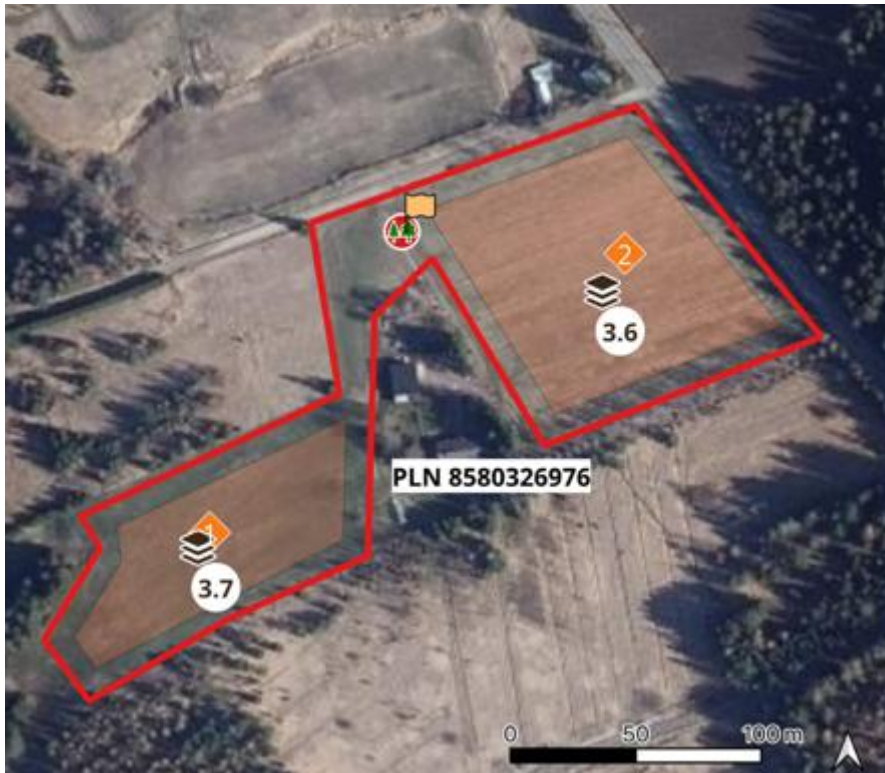
## Hilkku 76

-   MARA pisteet
- Lohkon yleiskunto
  -   Kohtalainen
- Laskuaukon kunto
  -   Tukossa
  -   Puita (15m)
- Pellon rajat + ojien kunto
  -   Huono
- Maanäytteet
  -   Maanäytealue
  -   Maanäytenumero
- Ortokuva

Tämä pelto vaatii kattavaa kunnostusta suuren potentiaalinsa takia. Kaikki neljä päälaskuaukkoa on paikannettava ja avattava. Niskakaivot on kaivettava esiin ja korjattava/vaihdettava tarkastuksen ja kunnossapidon mahdollistamiseksi. Tahaton sisääntuloaukko (T-liitos) on tutkittava ja suljettava pysyvästi ulkopuolisen vedentulon lopettamiseksi. Putket on puhdistettava tukoksista, mikä vaatii todennäköisesti huuhtelua sisäisten tukosten poistamiseksi. Onnistuneen kuivatuksen kunnostamisen jälkeen vaaditaan tehokasta jankkurointia huonon rakenteen murtamiseksi. Tätä on jatkettava kahden tai kolmen vuoden monilajisella nurmiviljelyllä huokoisuuden ja mururakenteen lisäämiseksi.
