Keski-Uudenmaan ympäristökeskuksen julkaisuja 1/2021

# Räikilänojan vedenlaadun seuranta vuosina 2015 - 2019

Keski-Uudenmaan ympäristökeskuksen julkaisu 1/2021  
Räikilänojan vedenlaadun seuranta vuosina 2015 - 2019  
Tekijä: Jaana Hietala  
Kuvat: Keski-Uudenmaan ympäristökeskus  
Valokuvat: Keski-Uudenmaan ympäristökeskus

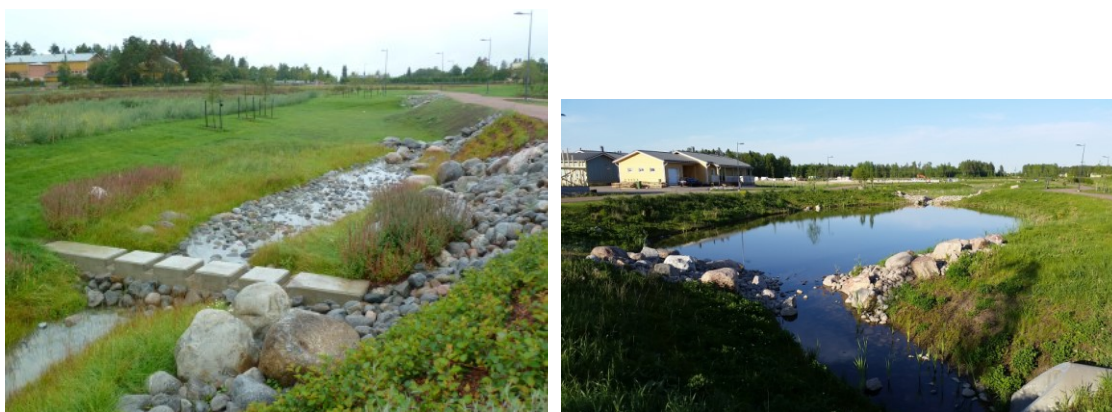
Kuva 2. Lepolan alueen hulevesialtaita. Vasemmalla Vakanalusen kosteikko ja oikealla Aallottarenpuiston allas.

Valuma-alueen yläosa on Kinnarin - Kyrölän alueella melko tiheästi rakennettua aluetta ja uoma kulkee osin putkitettuna. Alaosa on ollut Uudenmaan maaseutuopiston peltoa, joka on siirtynyt kaupungin omistukseen. Alueen maankäyttö tulee muuttumaan uudisrakentamisen myötä. Rakentamisen on arvioitu kasvattavan Räikilänojan purkuvirtaamaa 40 % (FCG 2009). Alueen suunnittelun alkuvaiheessa uomalle laadittiin kunnostussuunnitelma, jossa varauduttiin hulevesien käsittelyyn (Ramboll 2009). Lepolan ensimmäisen alueen rakentaminen aloitettiin 2010-luvun alussa ja rakentamista on jatkettu vaihteittain tämän jälkeen. Lepolan hulevesien hallintaan on rakennettu useita hulevesialtaita (Kuva 2). Valuma-alueen itäosaan rakentuu Boogien yritysalue.

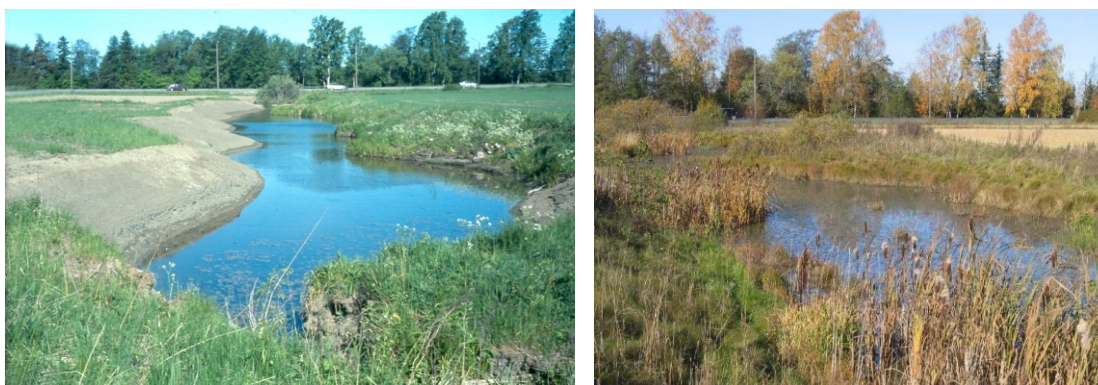
Kuva 2. Alaosan laskeutusallas valmistumisen jälkeen 2001 (vas.) ja syksyllä 2008 (oik.). Taustalla näkyy Järvenpääntie ja Suvirannan tervaleppäkorpi.

Uoman alaosalle on rakennettu pieni (0,17 ha) laskeutusallas (Kuva 3). Oja laskee Tuusulanjärveen luonnonsuojelulain §29 perusteella suojellun tervaleppäkorven kautta. Uoman keski- ja alaosassa kasvaa silmälläpidettäviä (NT) hetesaraa (*Carex acutiformis*) ja vankkasaraa (*C. riparia*) sekä harvinaista hakarasaraa (*C. spicata*) (Faunatica 2015). Alueella on havaittu myös haitallisia vieraslajeja: jättipalsamia (*Impatiens glandurifera*), jättiputkea (*Heracleum persicum*) ja karhunköynnöstä (*Convolvulus sepium*) (Faunatica 2015, Pöyry 2017).

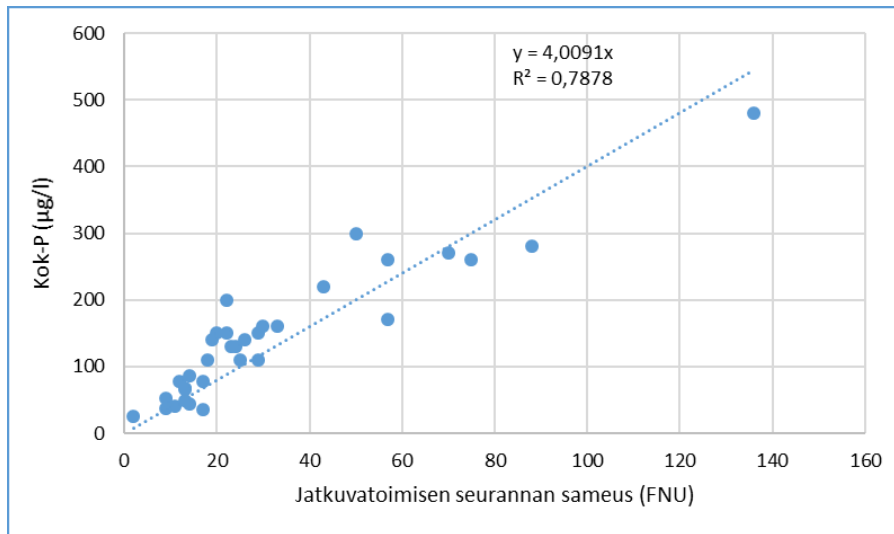
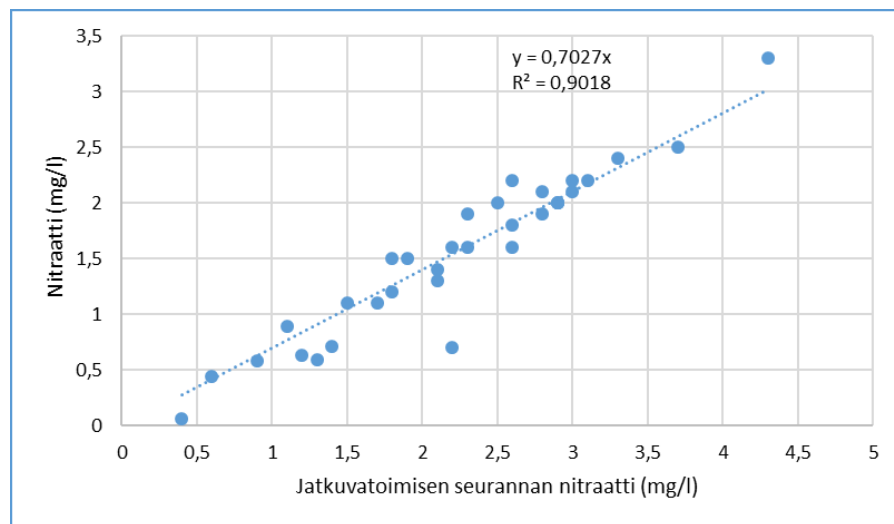
Kuva 4. Jatkuvatoimisen mittauksen ja vesinäytteiden tulosten välinen korrelaatio.

Vedenpinnan korkeus mitattiin paineanturilla ja vedenlaadun muuttujat eli nitraattityppi ja sameus S::can-spektrometrianturilla tunnin välein (Luode Consulting Oy). Seuranta-aikoina ojasta otettiin vesinäytteitä jatkuvatoimisten mittausten kalibroimiseksi. Näytteistä tutkittiin pH, kiintoaine, sameus, sähkönjohtavuus, typpi- ja fosfori-ravinteet. Näytteet on analysoitu Metropoli-Lab Oy:n laboratoriossa ja analyysitulokset on siirretty ympäristöhallinnon Avoin tieto -palvelun Hertta-tietokantaan. Anturimittauksen nitraatti kalibroitiin näytetulosten perusteella ja kokonaisfosforipitoisuus anturimittauksen sameuden perusteella (Kuva 4).

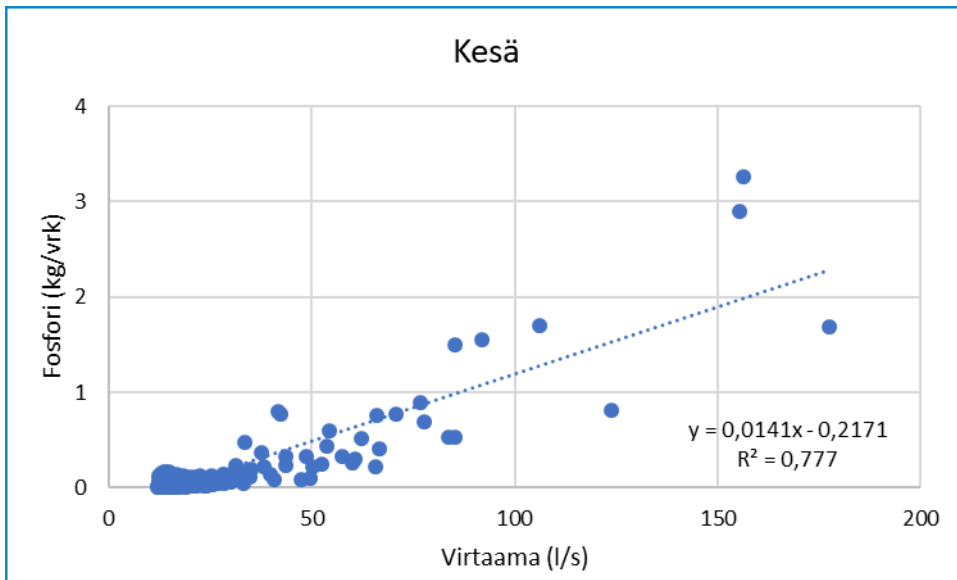
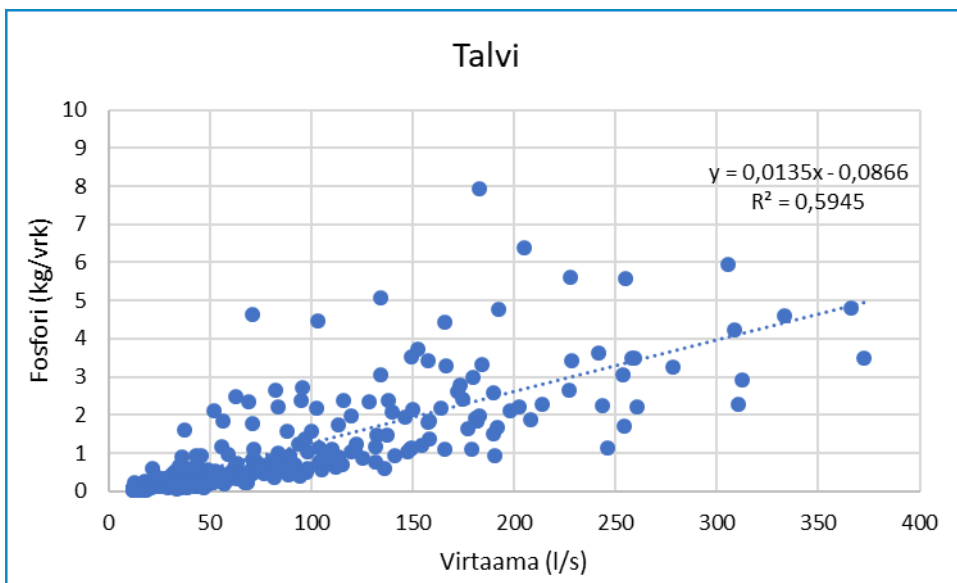
**Liite 2. Räikilänojan kokonaisfosforikuormituksen ja virtaaman välinen korrelaatio touko - syyskuussa (kesä) ja joului - maaliskuussa (talvi).**

Räikilänojalle laadittu purkautumiskäyrä antoi liian korkeita tai negatiivisia tuloksia, joten virtaamat laskettiin VEMALA-mallin Piiliojan valuma-alueen virtaaman avulla pinta-alojen suhteessa. Piiliojan mukaan laskettu Räikilänojan virtaama noudatti melko hyvin vedenkorkeushavaintoja (Liite 1). Kokonaisfosforin ja nitraatin kuormitukset laskettiin ensin vuorokausiarvoina, joista laskettiin kuormitukset vuosille 2015 - 2019. Jotta kuormitusaineistosta saatiin koko seurantajakson kattava, puuttuvien mittausjaksojen ravinnepitoisuudet arvioitiin kullekin vuodelle laskettujen pitoisuus/virtaama -yhtälöiden avulla (Liitteet 2 ja 3). Näin Räikilänojasta on käytössä seuranta-aineisto viiden vuoden ajalta (1.1.2015-31.12.2019).
